**INFORME TÉCNICO PROYECTO**  
**“NORMALIZACIONES TÉCNICAS PARA REGULARIZACIÓN SEC”**  
**ESCUELA E-75 PAULA JARAQUEMADA**

## 1.-OBJETIVO DEL INFORME.

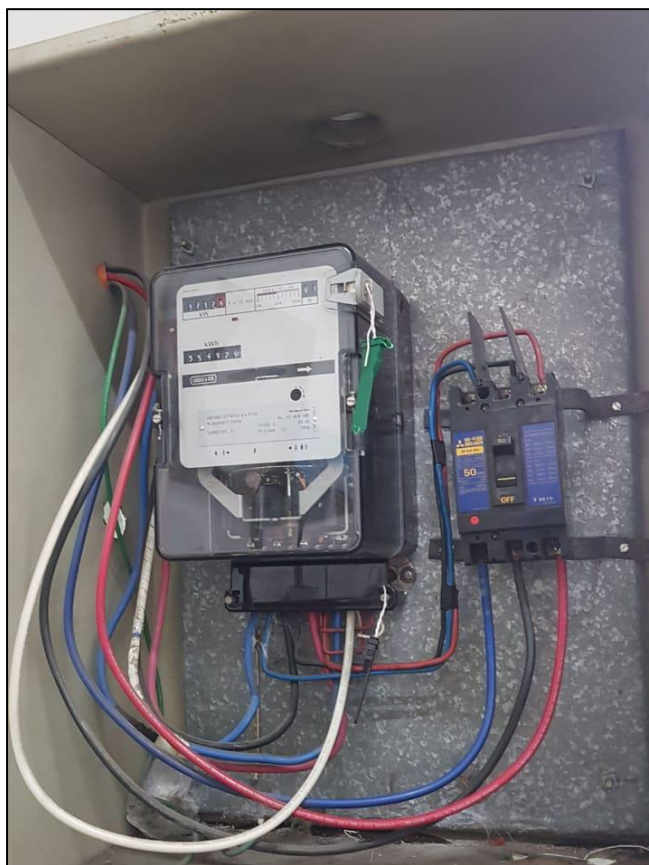
**Figura 3.1 Medidor trifásico protección de 50 [A], alimentador 4x8 AWG.**

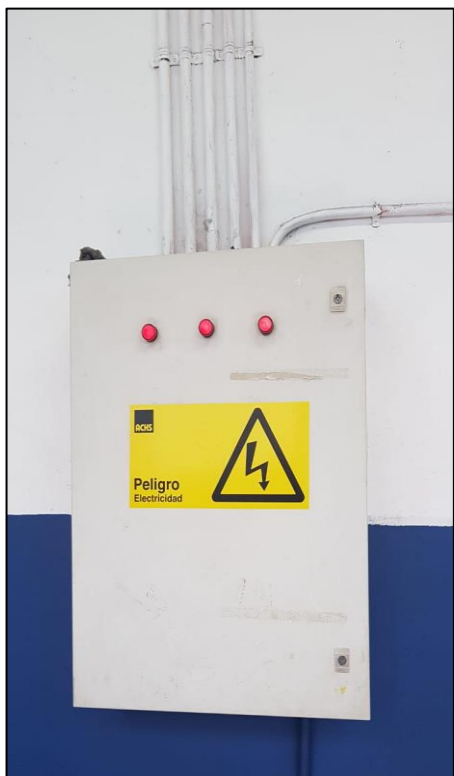
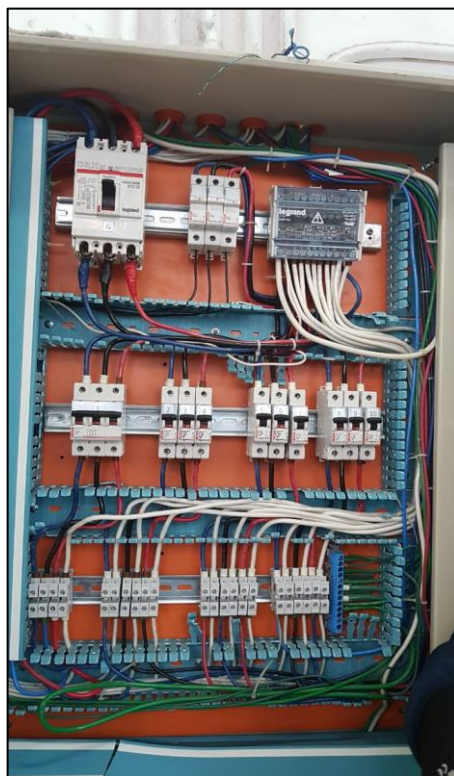
**Figura 3.2** Tablero General, protección general de 100 [A]

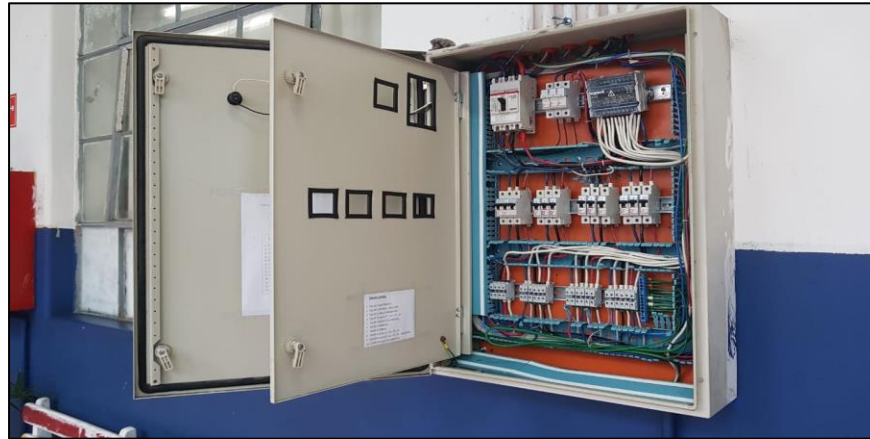
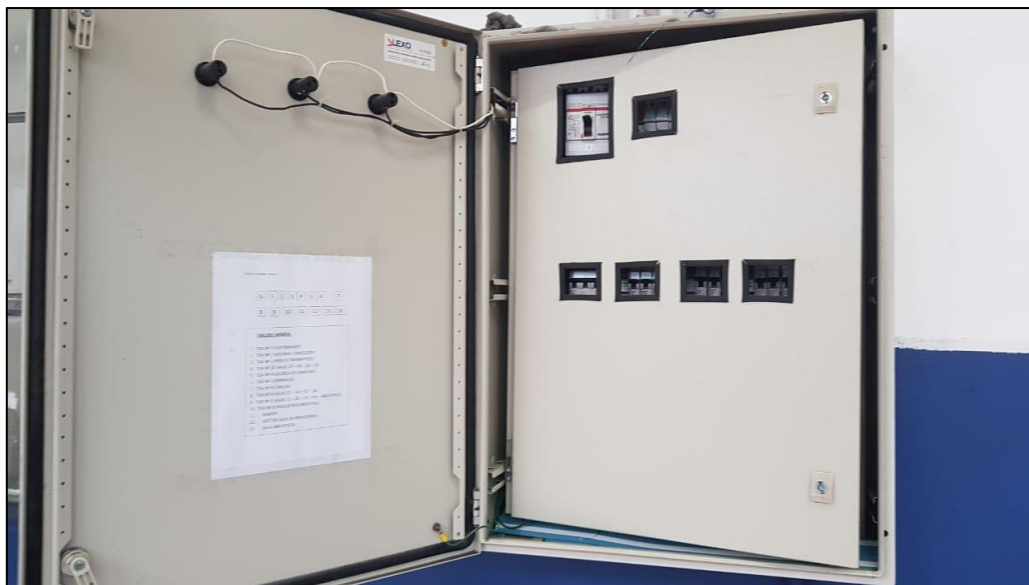
***Figura 3.3 Tablero General, contratapa.***

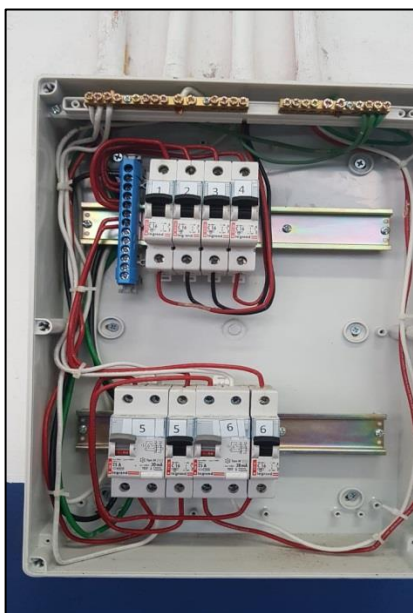
**Figura 3.4 TDA 1 primer piso, condición subestandar, no cumple punto 6.2.1 NCH Elec 4/2003.**

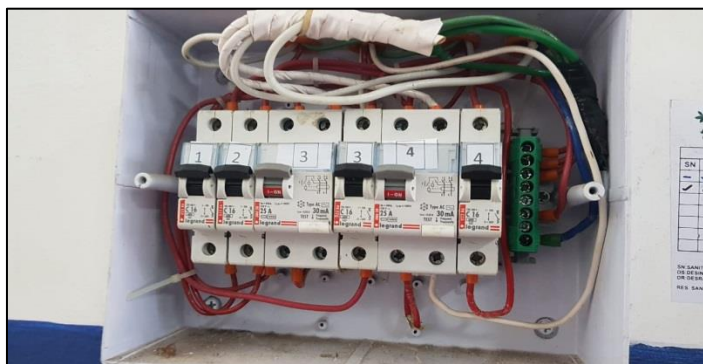
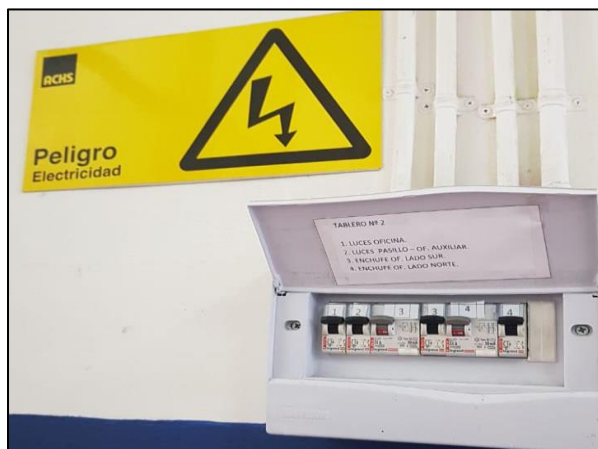
**Figura 3.5 TDA 2 primer piso, condición subestandar, sin barra neutro, no cumple punto 6.2.1 NCH Elec 4/2003.**

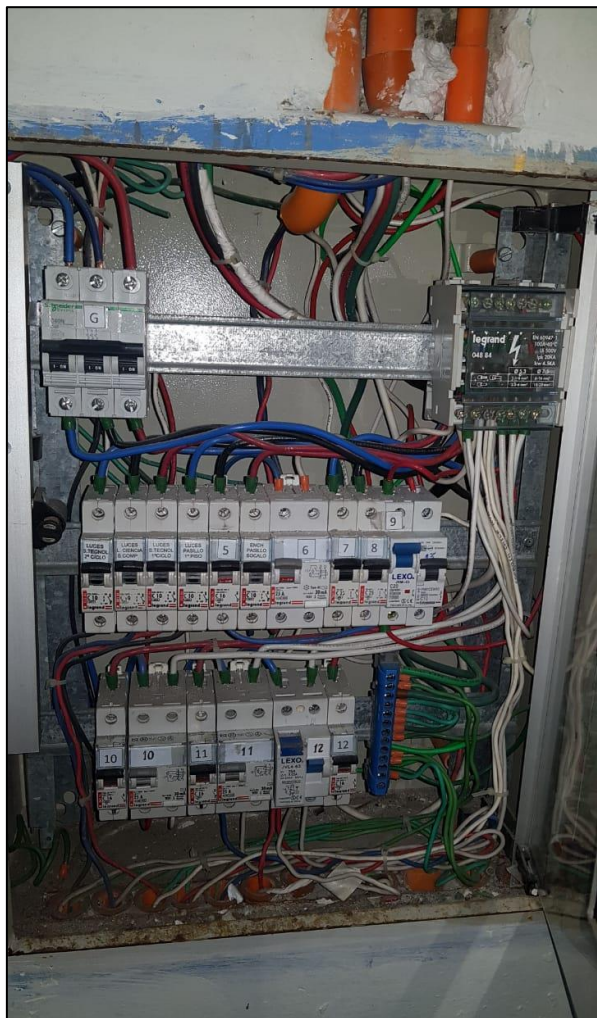
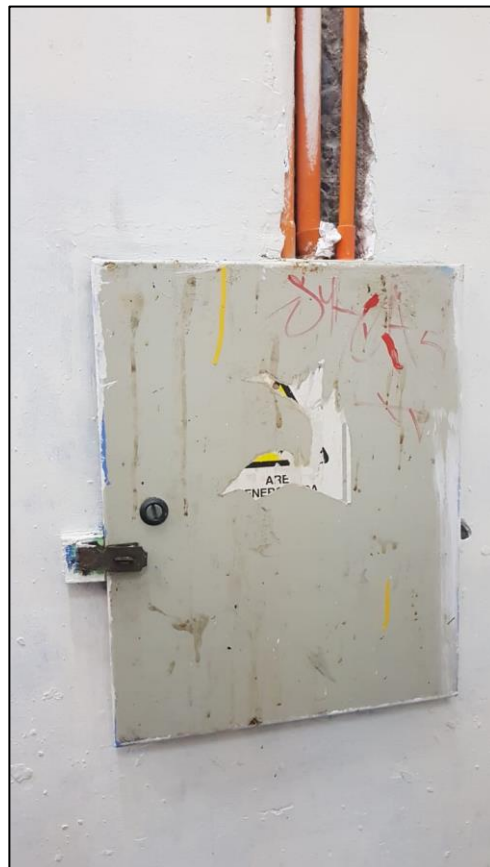
**Figura 3.6 TDA 3 subterráneo, condición subestandar, requiere mantención, no cumple punto 6.2.1 NCH Elec 4/2003 y punto 6.2.1.8 NCH Elec 4/2003.**

| <b>24</b> | TDA3 | Automático | | Cambiar automático de circuito 8 que pertenece a TDA12, a un automático de 40 A, tiene consumo de 36 A | |

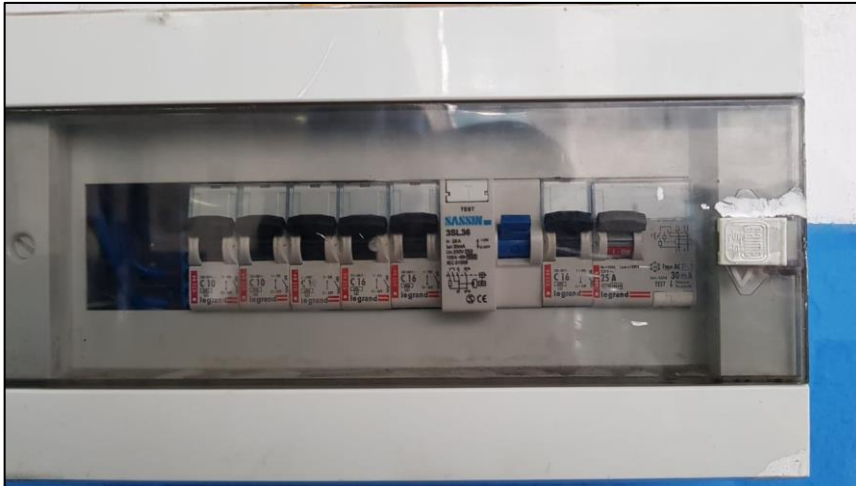
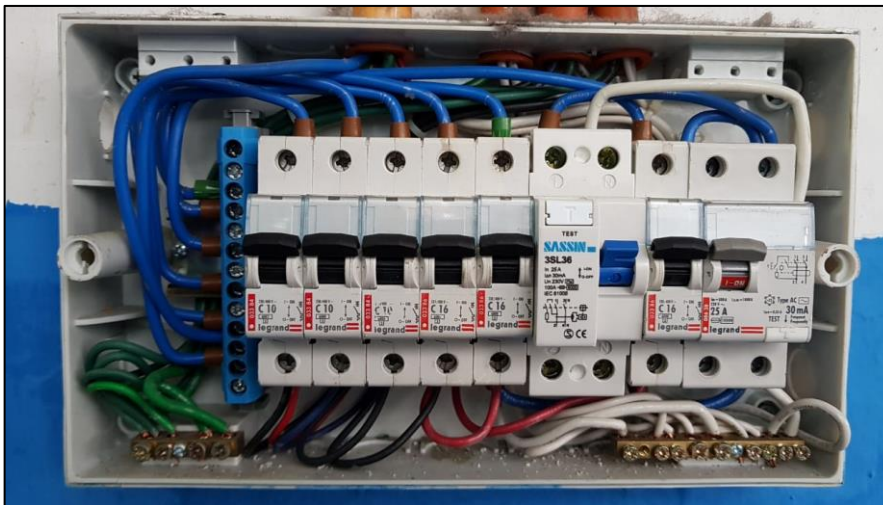
**Figura 3.7 TDA 4 primer piso, condición subestandar, requiere mantención y modificar tablero por falta de espacio, no cumple punto 6.2.1.8 NCH Elec 4/2003**

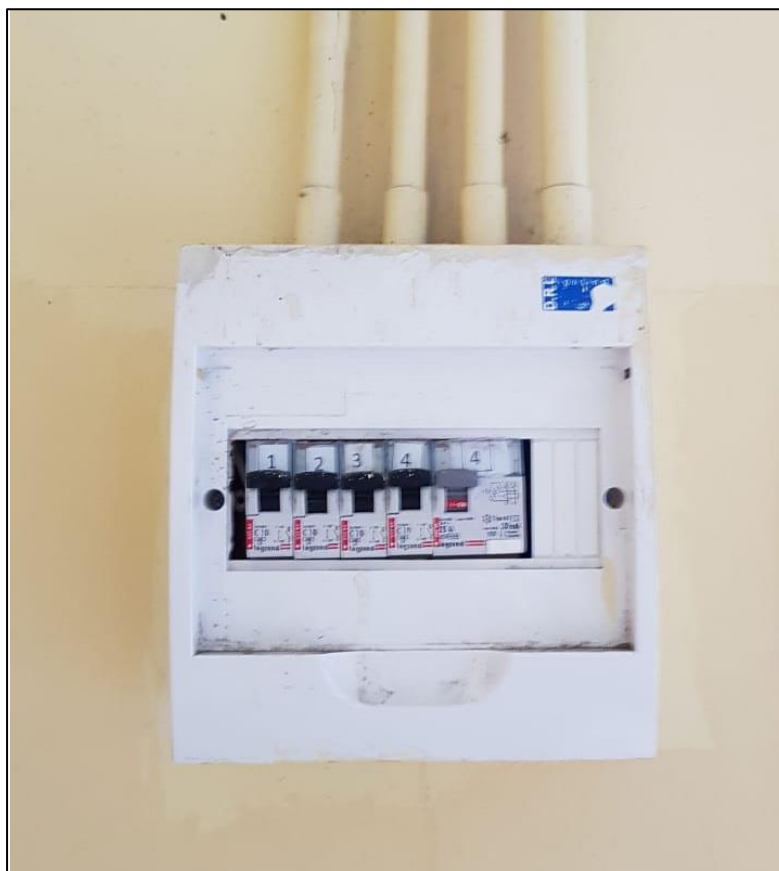
***Figura 3.8 TDA 5 Gimnasio, condición subestandar, modificar tablero por falta de espacio para proyección de conexiones solicitadas, no cumple punto 6.2.1.8 NCH Elec 4/2003.***

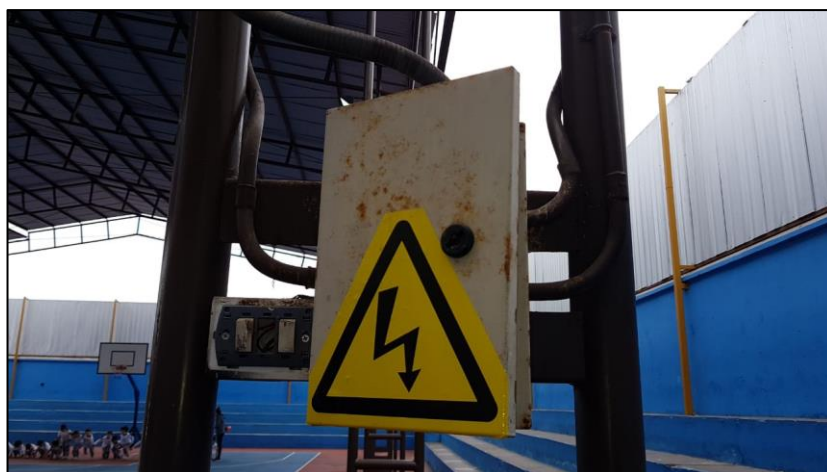
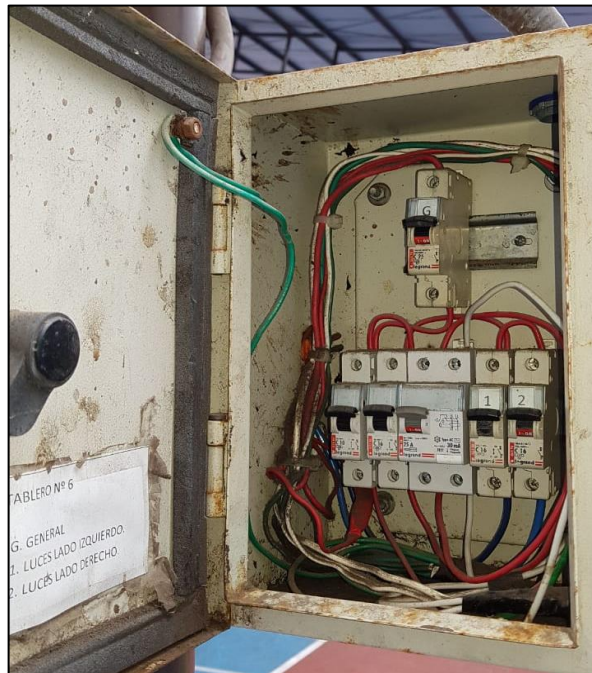
**Figura 3.9 TDA 6 Multicancha, condición subestandar, constante cortocircuito por sobrecarga, modificado para anexar salas de clases, enchufen alledaño en mal estado puenteado directo desde protección.**

- Se considera modificar gran parte de la iluminación de la multicancha, con el objeto de suplir el requerimiento de los funcionarios de la institución.

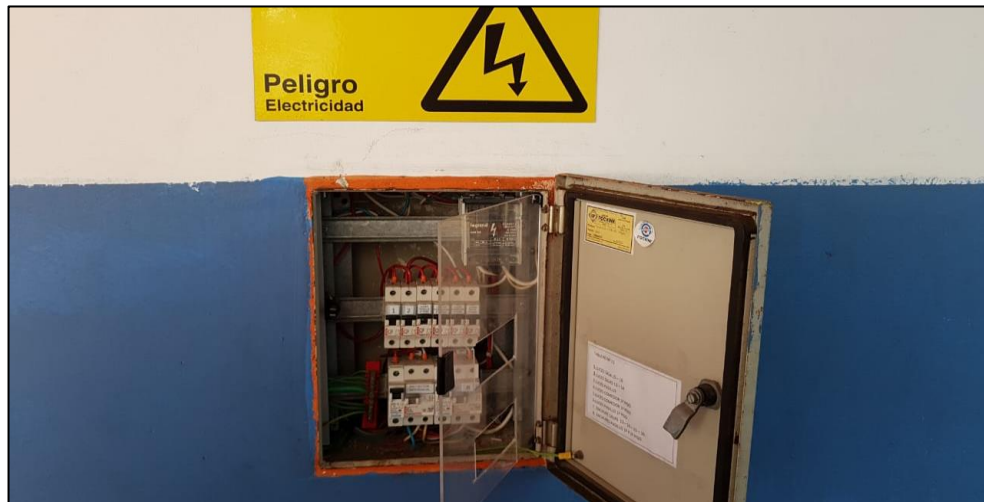
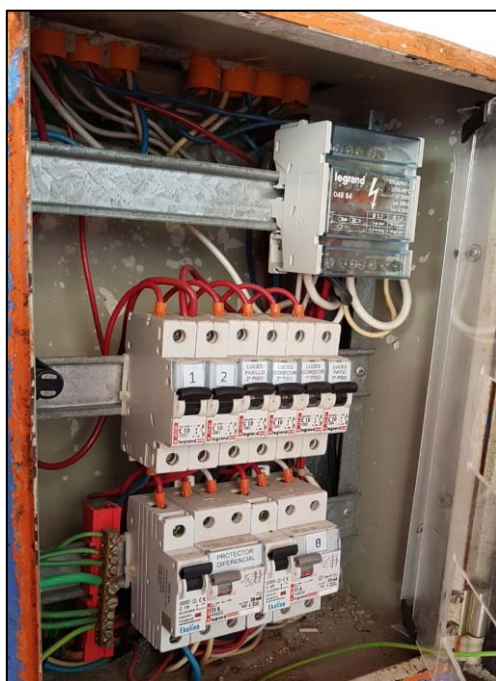
**Figura 3.10 TDA 7 segundo piso, condición subestandar, libre acceso, requiere mantención, no cumple con espacio libre del 25%.**

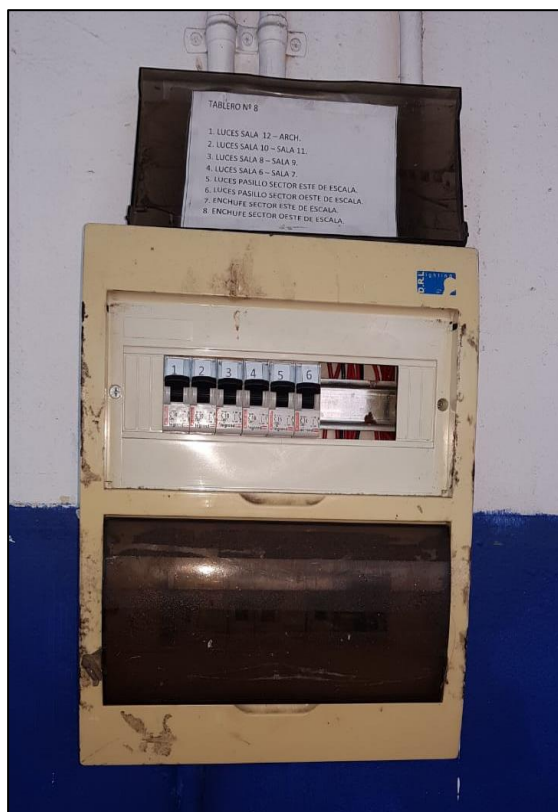
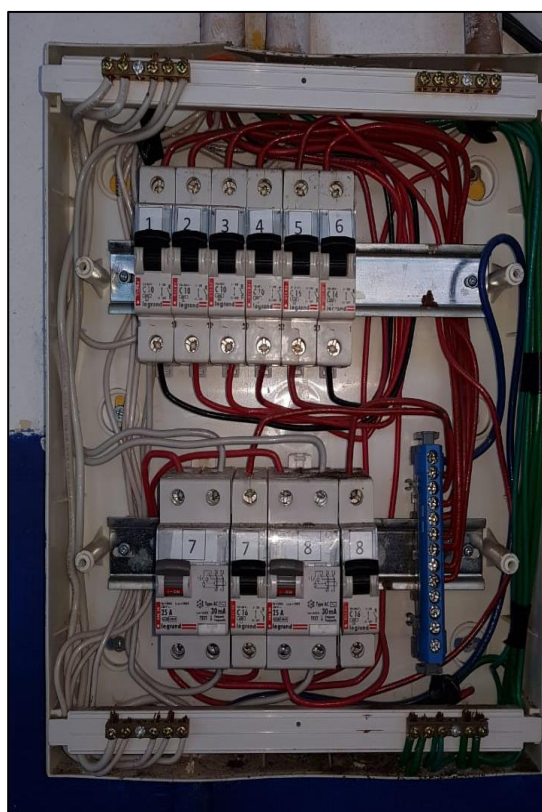
**Figura 3.11 TDA 8 segundo piso, condición subestandar, tapa quebrada, requiere mantención, no cumple con 25 %.**

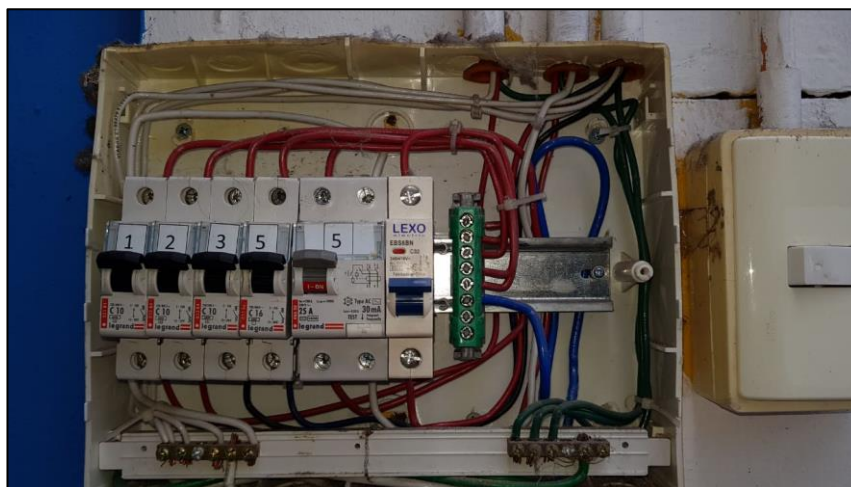
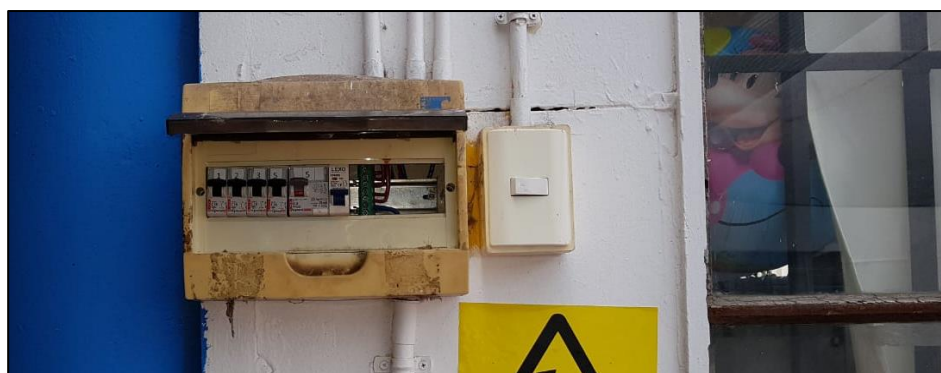
**Figura 3.12 TDA 9 segundo piso, condición subestandar, requiere limpieza y mantención, no cumple con el 25% libre.**

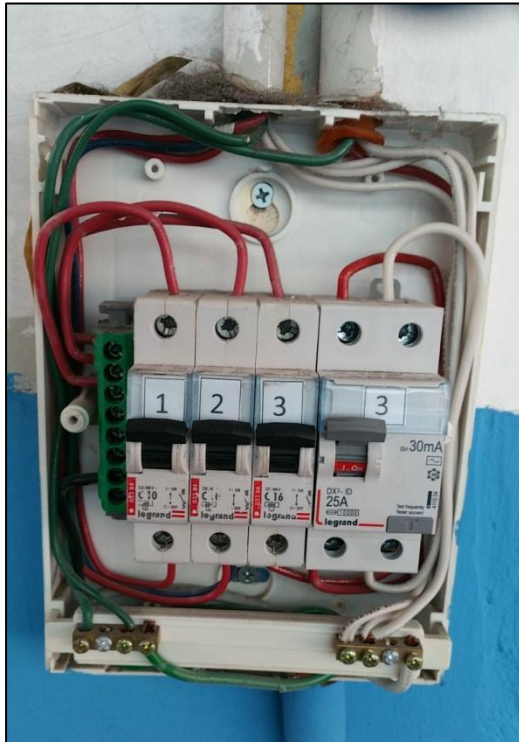
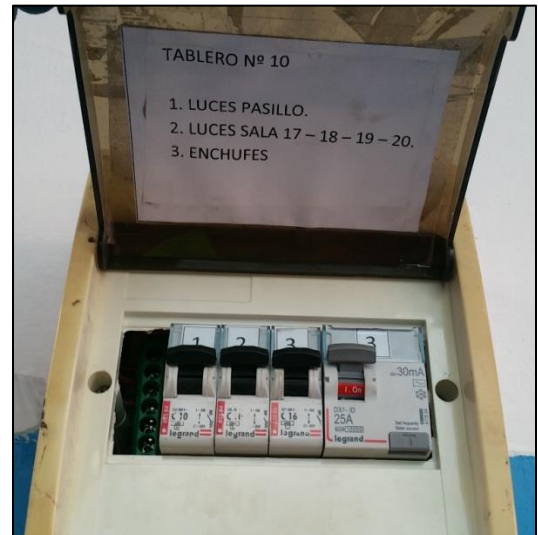
**Figura 3.13 TDA 10 segundo piso, ampliar tablero, requiere mantención,**

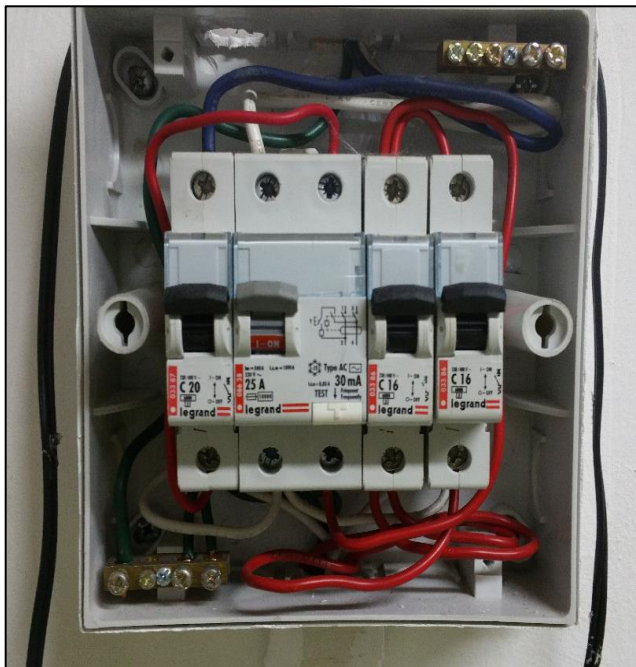
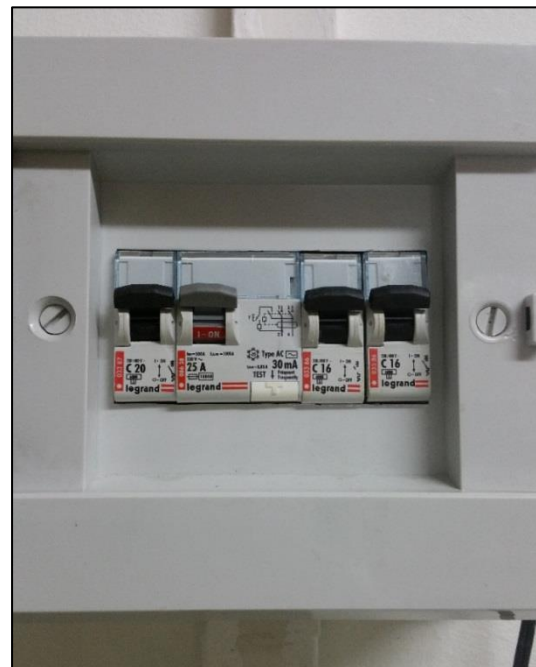
**Figura 3.14 TDA 11 laboratorio de computación-subterráneo, condición subestandar, protecciones puenteados, requiere más espacio (25%).**

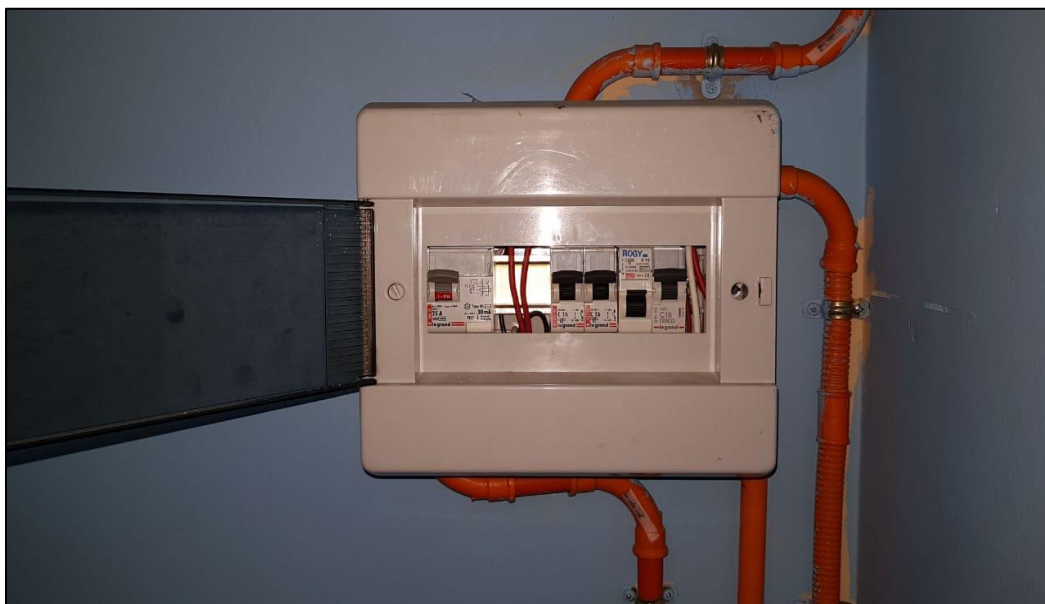
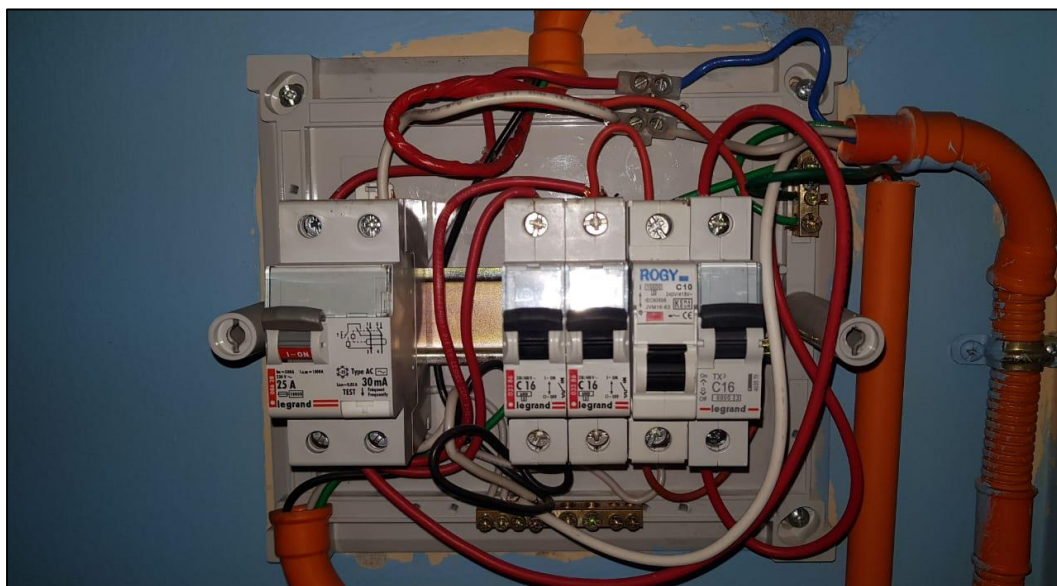
**Figura 3.15 TDA 12 laboratorio de computación-subterráneo, condición subestandar, protecciones puenteados, sin tierra de protección. No cumple punto 6.2.1.8 NCH Elec 4/2003.**

| <b>23</b> | TDA12 | Automático | | Circuito 4 tiene una corriente de 15,68 A, y automático es de 16, se debe cambiar a 20A | |

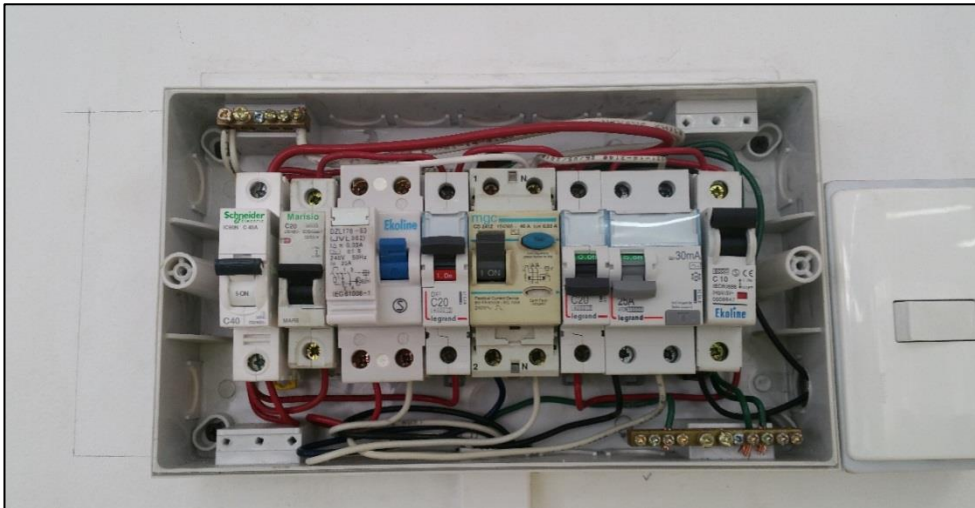
**Figura 3.16 TDA 13 laboratorio de computación-segundo piso, condición subestandar, protecciones puenteados, requiere más espacio (25%), diferenciales sobrecargados con más de 9 puntos.**

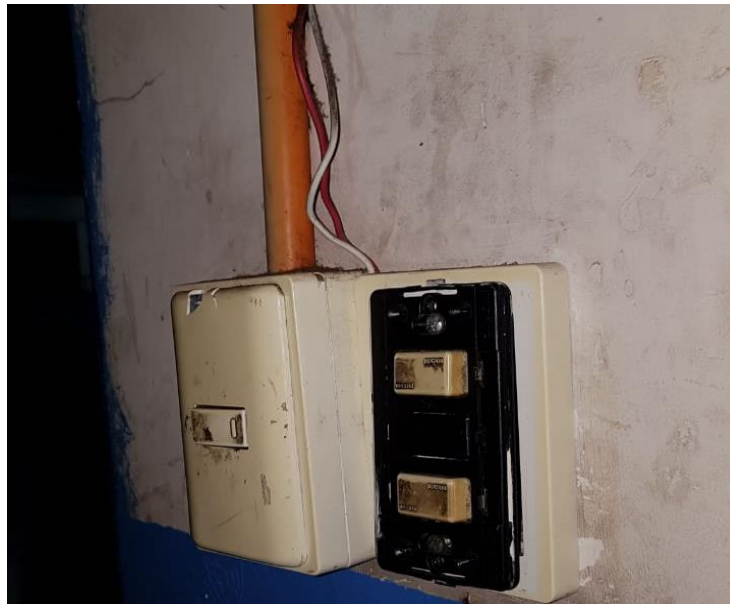
***Figura 3.19 interruptor puenteado sin canalización para iluminación sector subterráneo.***

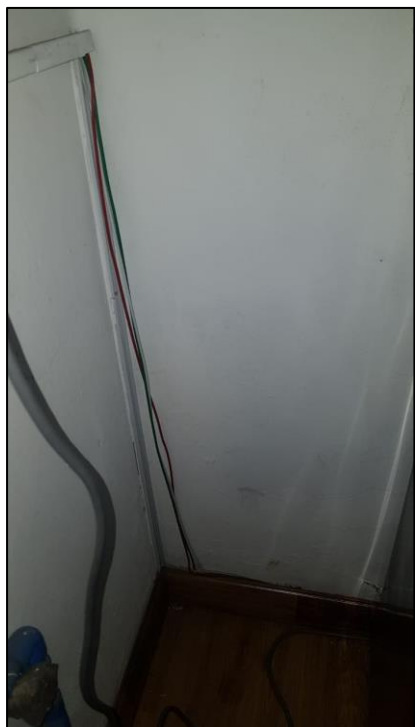
***Figura 3.20 oficina subdirector, canalización en mal estado, cable expuesto.***

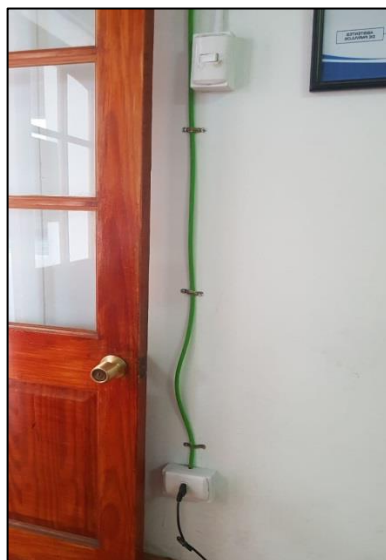
***Figura 3.21 cable recubierto, sin canalización, sector pasillo oficinas.***

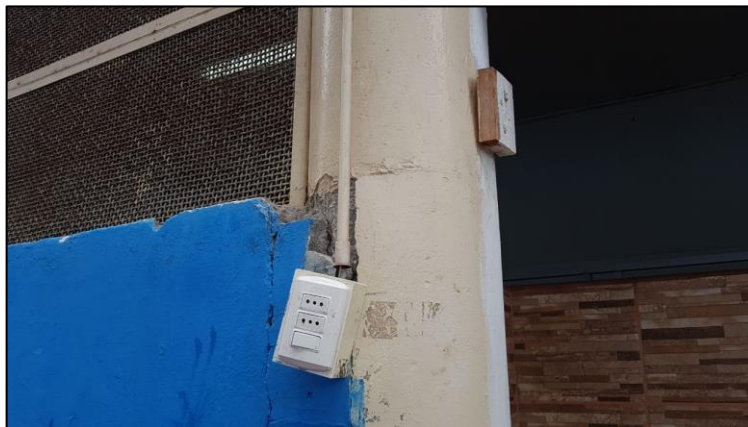
***Figura 3.22 caja mixta en mal estado, canalización indebida, sector duchas damas.***

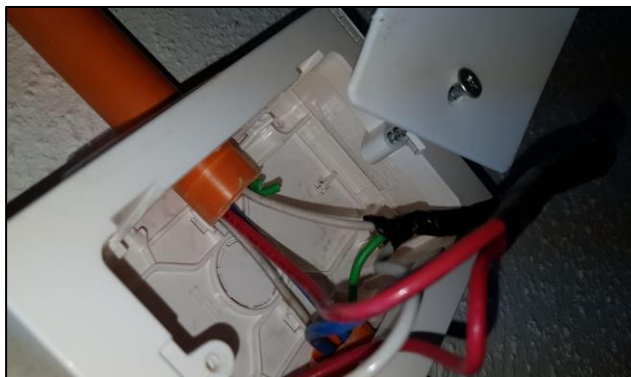
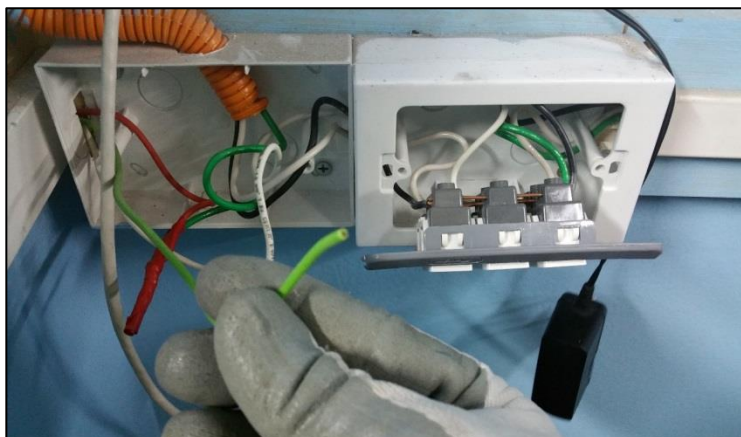
***Figura 3.23 caja de conexión, tierra puenteada con neutro, tierra flotante, uniones subestandar.***

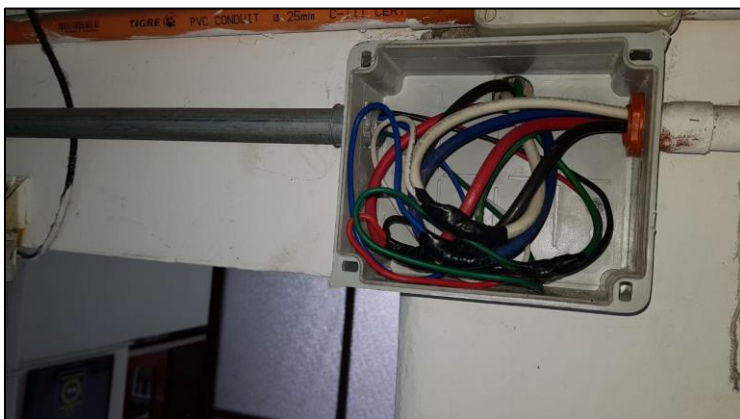
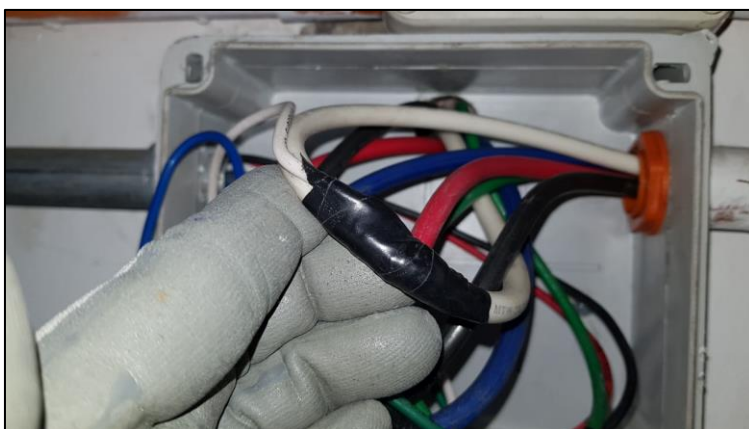
***Figura 3.24 Caja conexión extractor primer piso entrada principal, PUNTO CRÍTICO, SE CONECTA CON CONEXIÓN SUBESTANDAR AL ALIMENTADOR PRINCIPAL.***

Bajo comentarios de funcionarios de la institución, con respecto al constante corte de energía en el Colegio, desconociendo el origen del incidente, se teoriza que la causa es por la mala conexión del extractor sector cocina al alimentador principal que va al medidor, y producto de la mala distribución de protecciones, ya que aguas abajo aumenta la protección a 100 [A] y la del medidor es de 50 [A], genera transientes que esta última protección no soporta, por consiguiente activándola.

- Se sugiere un supresor de armónicos para cuidar la iluminación led.
- Se debe regularizar cuanto antes la conexión hechiza del extractor, ya que desequilibra todo el sistema y provoca un punto de falla constante.

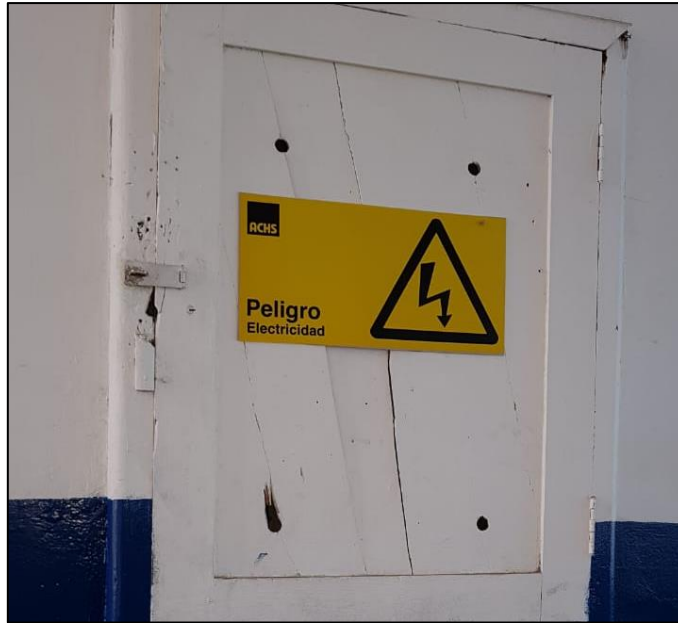
*Figura 3.25 Instalación antigua, desenergizada.*
