**INFORME TÉCNICO PROYECTO**  
**“NORMALIZACIONES TÉCNICAS PARA REGULARIZACIÓN SEC”**  
**ESCUELA ARTÍSTICA VIOLETA PARRA**

## 1.-OBJETIVO DEL INFORME.

La Finalidad de este informe recae principalmente en dar a conocer el estado actual del sistema eléctrico de la institución, junto con las sugerencias para su posterior regularización bajo las normas eléctricas chilenas vigentes.

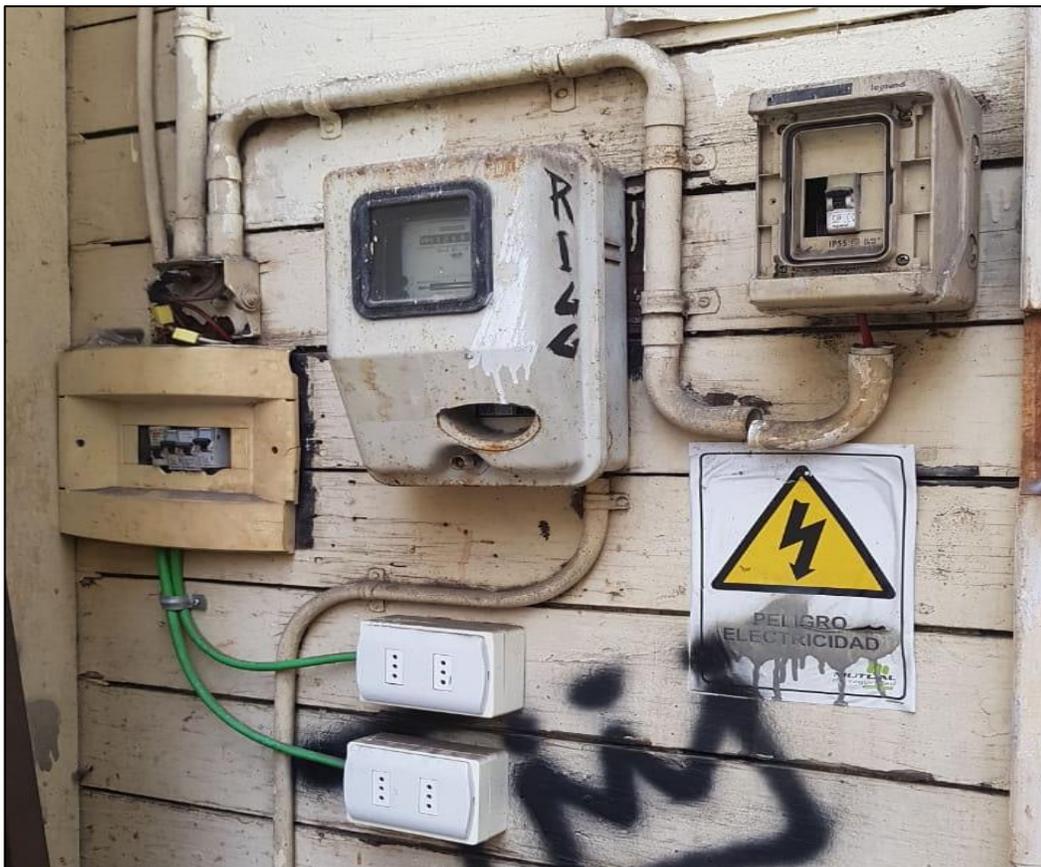
**3.1 Empalme Monofásico.**

La escuela cuenta con dos empalmes, uno trifásico con Braker de 80 [A] (Tarifa BT3) ubicado por Orella y otro monofásico con protección de 40 [A] (Tarifa BT1) ubicado por la calle Luis Cruz Martínez. Este último en pésimas condiciones. El empalme monofásico

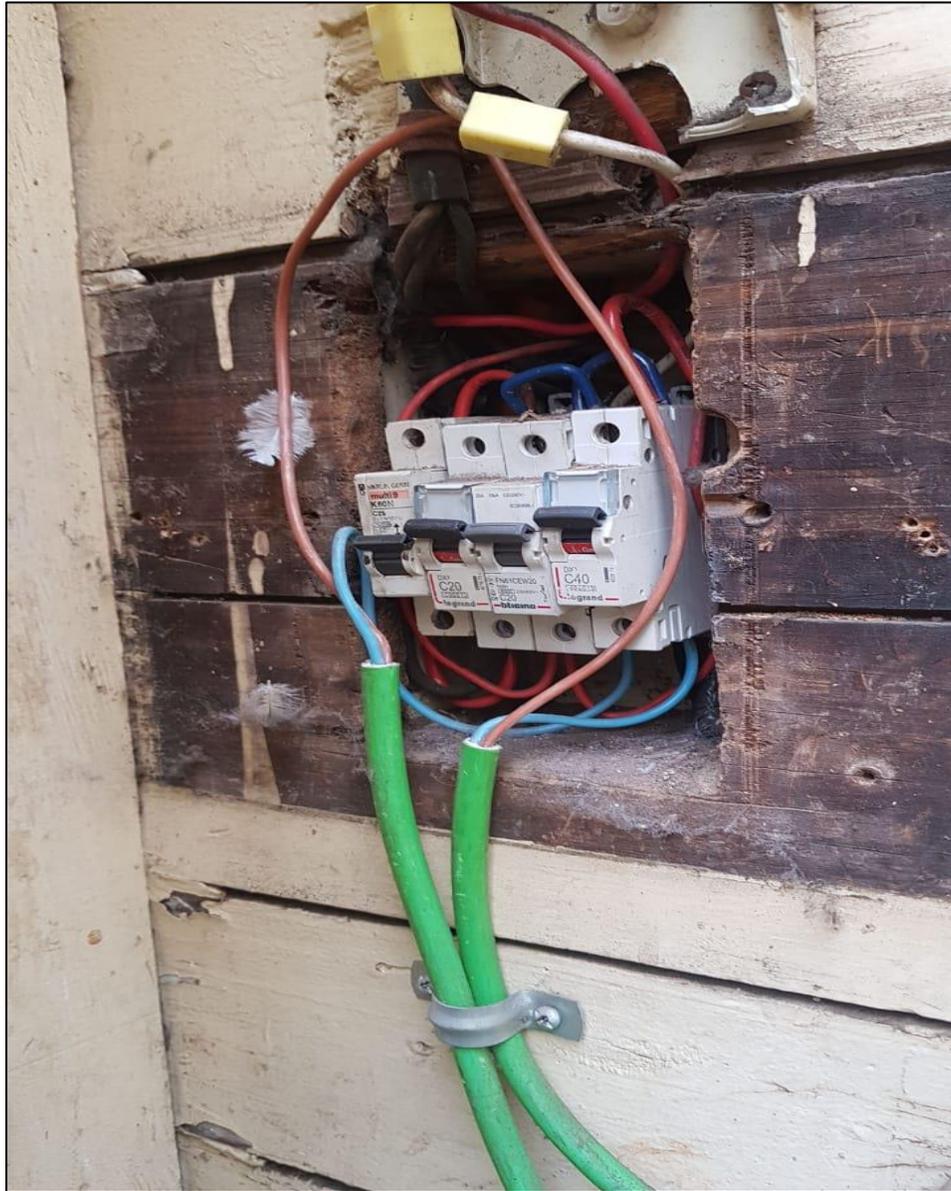
**Figura 3.2 Empalme Monofásico, tablero genera, sin tierra de protección, zona de fuego, enchufes puenteados desde protecciones, saturado en espacio. No cumple punto 6.2.1 NCH Elec 4/2003, punto 6.2.1.8 NCH Elec 4/2003.**

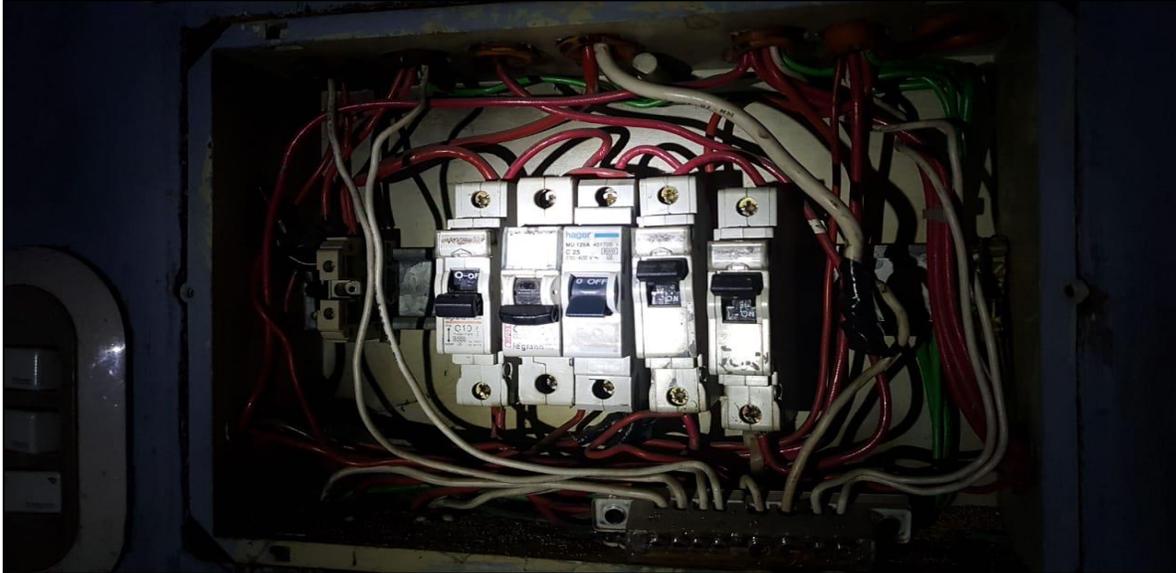
**Figura 3.3 Empalme Monofásico, tablero de distribución, sin tierra de protección, tablero en condiciones subestandar. No cumple punto 6.2.1 NCH Elec 4/2003, punto 6.2.1.8 NCH Elec 4/2003**

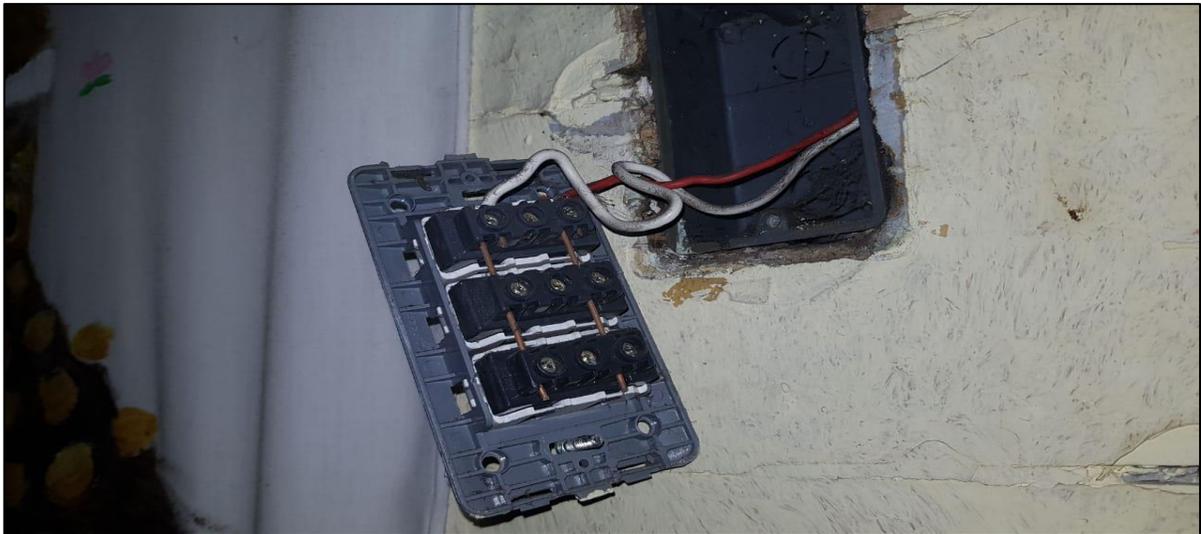
**Figura 3.4 Empalme Monofásico, enchufe ubicado a fuera de sala de percusión, sin tierra de protección, utilizado para actos cívicos en la escuela.**

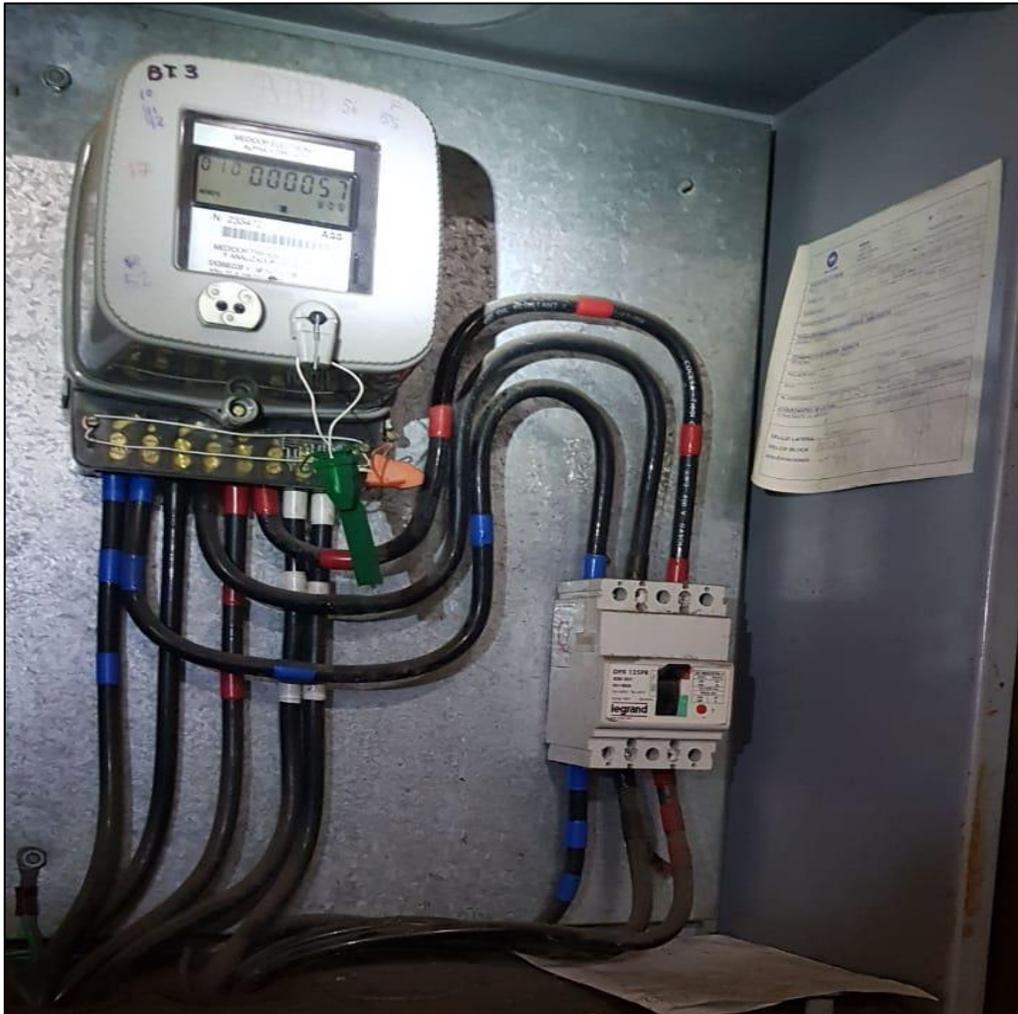
*Figura 3.5 Empalme Trifásico, 80 [A], BT3, alimentador THHN 5x1 AWG, Barra Copper 8 AWG 1.5m ½"*

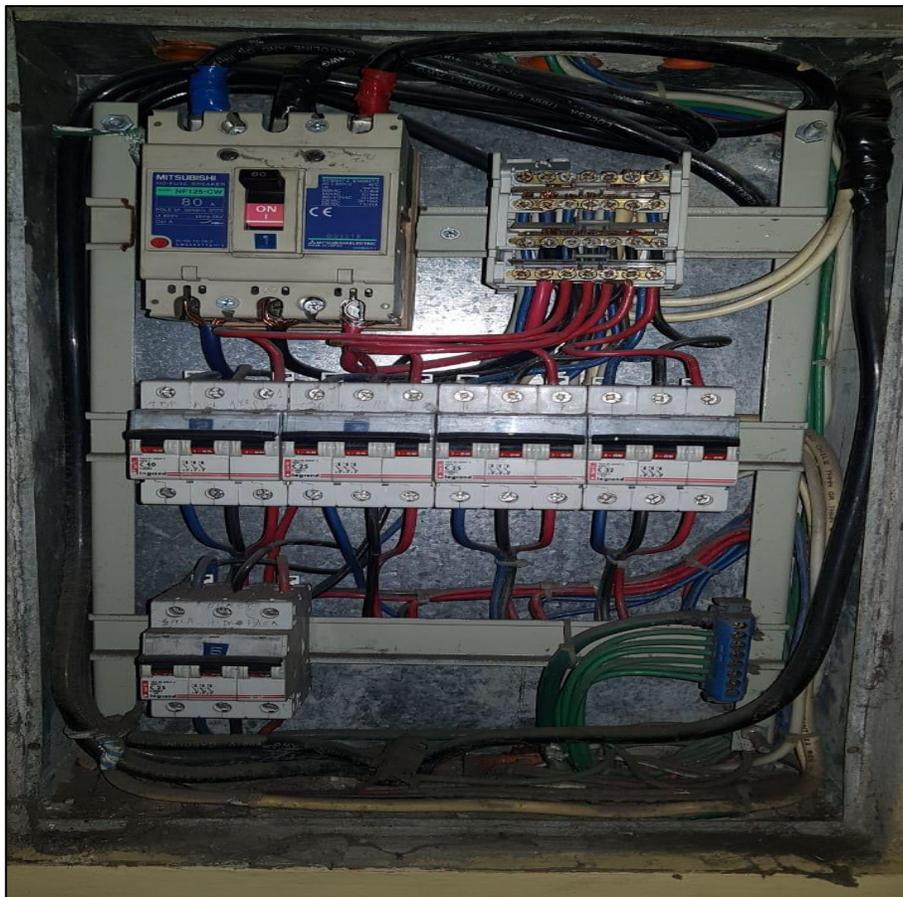
**Figura 3.7 Empalme Trifásico, TGA, desorden de conexión, sin borneras, sin luces piloto, barra colapsada, falta de mantención y limpieza.**

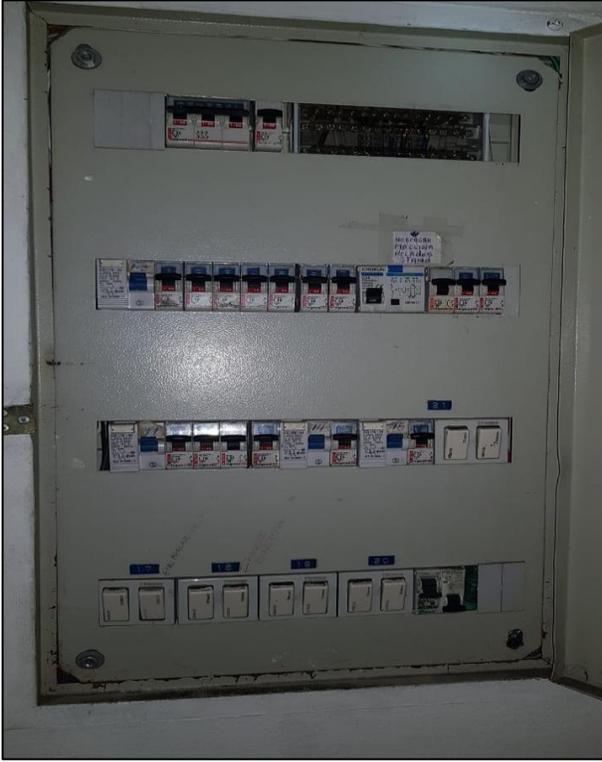
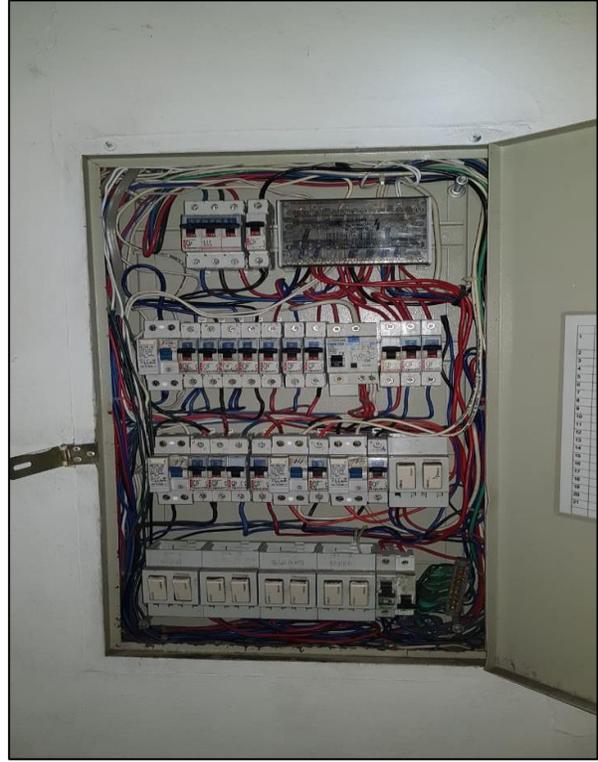
**Figura 3.8 Empalme Trifásico, TDA1.1, desorden de conexión, sin borneras, sin luces piloto, falta de mantenimiento, interruptores incorporados.**

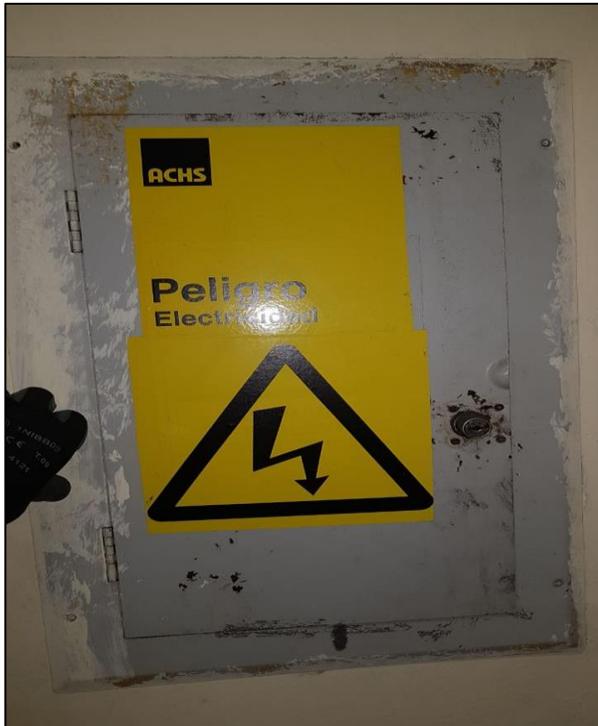
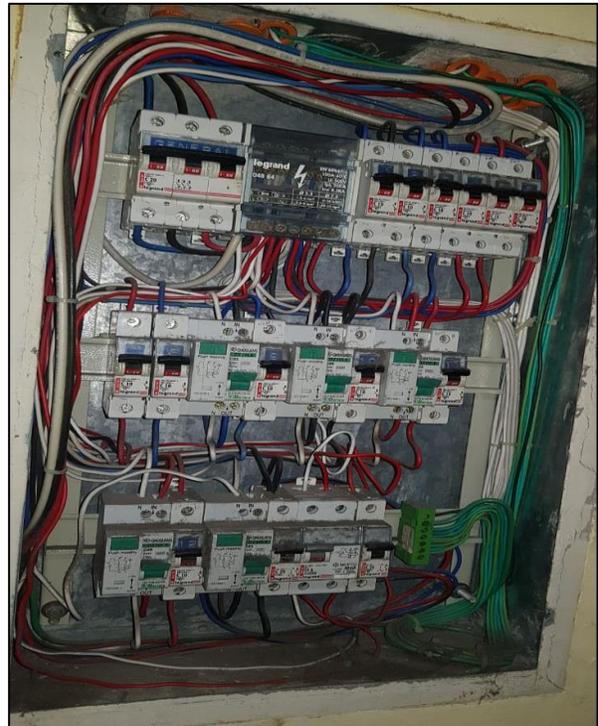
**Figura 3.9 Empalme Trifásico, TDA1.2, desorden de conexión, sin borneras, sin luces piloto, falta de mantenimiento, mal rotulado. No cumple punto 6.2.1.8 NCH Elec 4/2003.**

33	3° Piso	Enchufe de Emergencia	2	no hay suficiente en sector de rampa
34				
35	TDA1.2.	Automáticos	3	Aumento de capacidad de cto 9 (1x20A), cto11(1x16A) y cto12(1x20A)
36	TDA1.1-1.2-1.3-1.4	Cambio de fases		Todos los tableros, para tener fases equilibradas
37	TDA1.5	Automáticos	3	Agregar
38	TGA y TDA2.1	Automáticos	8	Mal dimensionados
39	TGAyF y Medidor	Automáticos	1	Cambiar a 100A u 125A
40	Todas las salidas	Luces de emergencia	30	
41	Todos los tableros	Luces pilotos	25	
42	Todos los tableros	Fusibles luces piloto	25

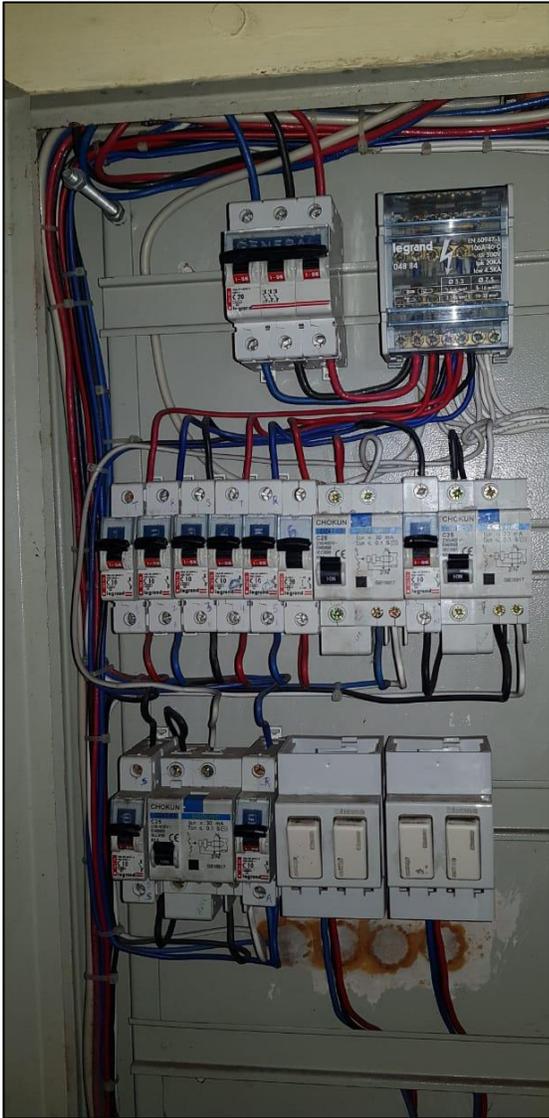
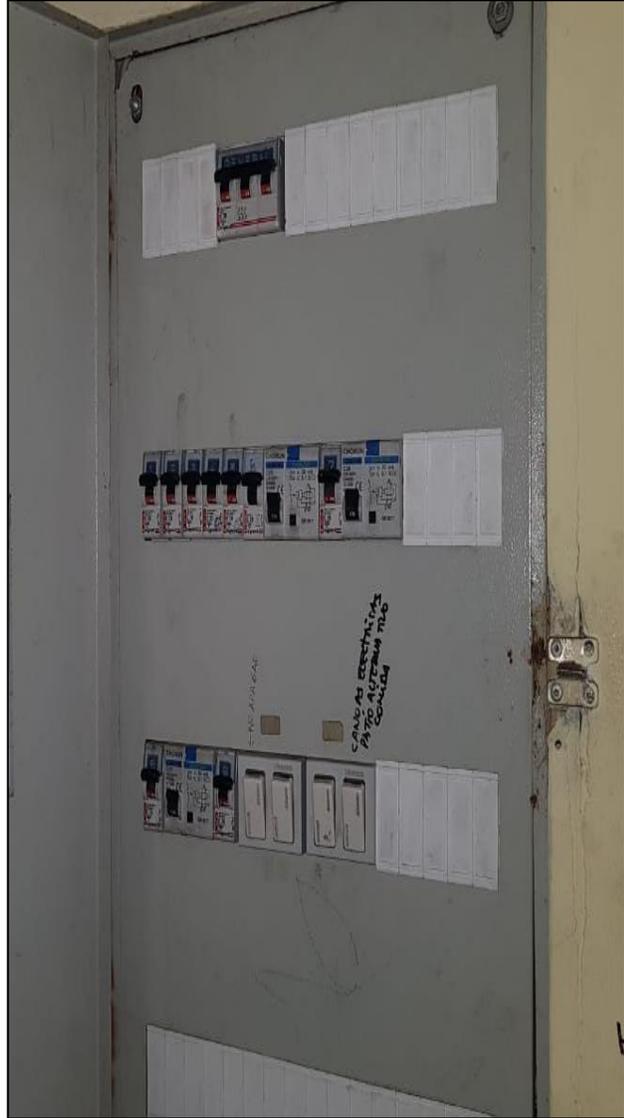
**Figura 3.10 Empalme Trifásico, TDA1.3, desorden de conexión, sin borneras, sin luces piloto, falta de mantención, mal rotulado. No cumple punto 6.2.1.8 NCH Elec 4/2003.**

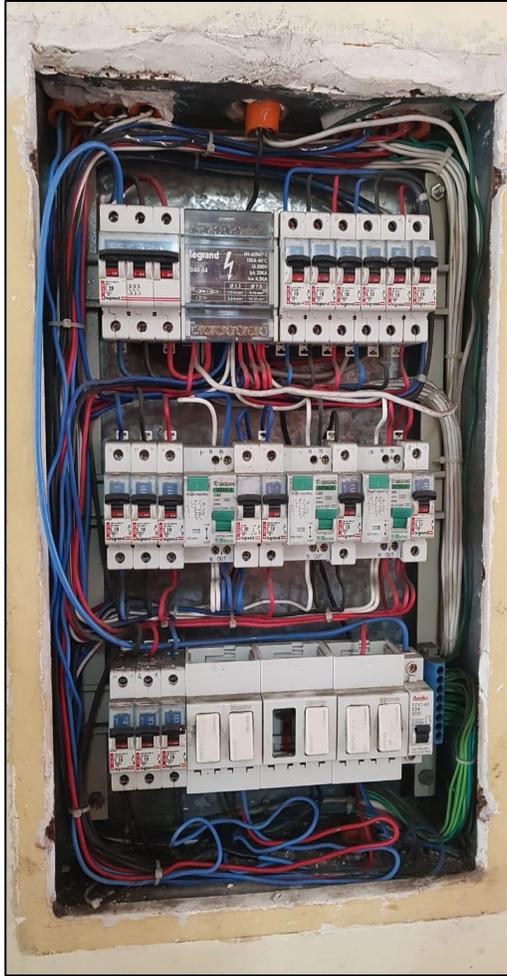
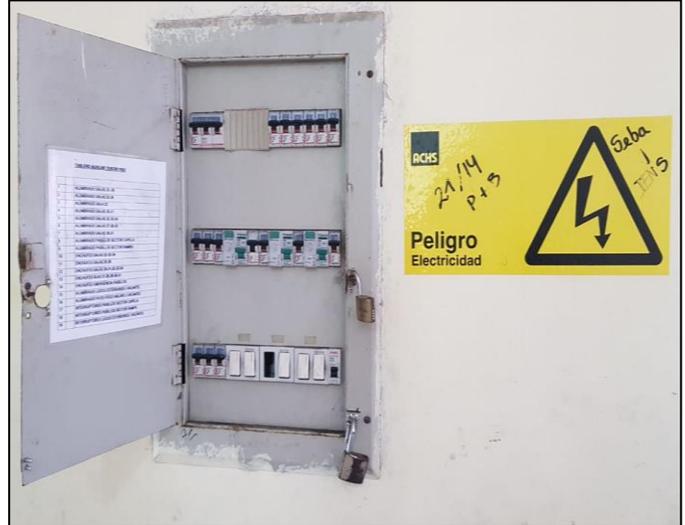
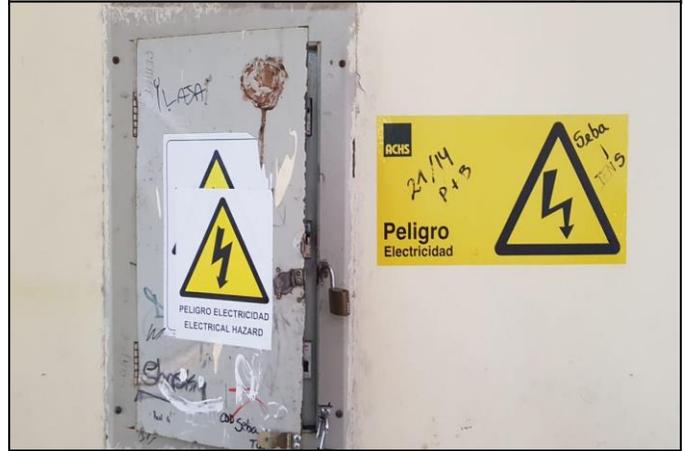
**Figura 3.11 Empalme Trifásico, TDA1.4, desorden de conexión, sin borneras, sin luces piloto, falta de mantención, interruptores incorporados. No cumple punto 6.2.1.8 NCH Elec 4/2003.**

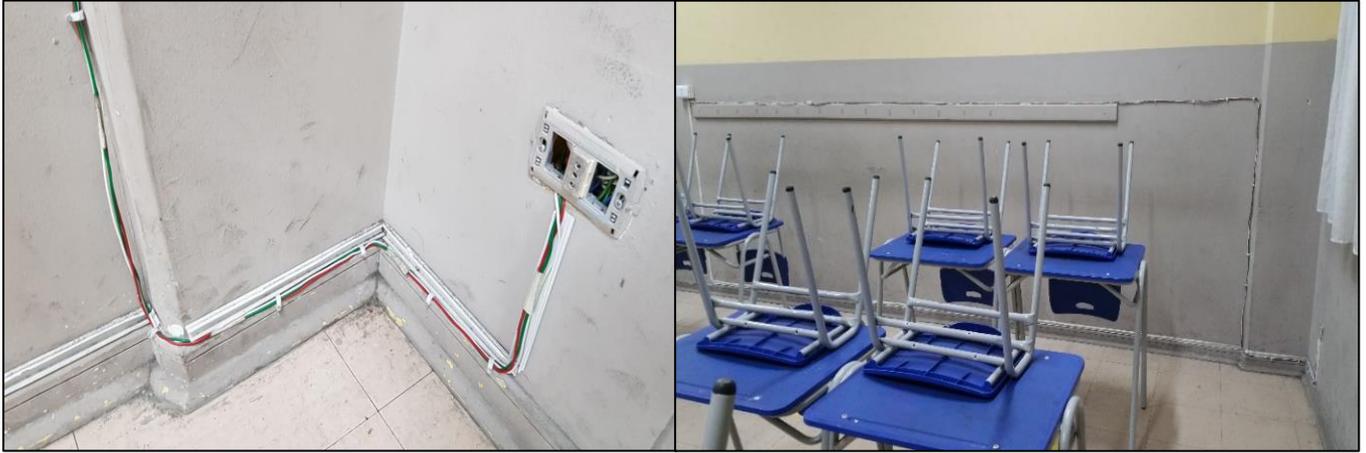
***Figura 3.12 Sala 44 8 A segundo piso, enchufe sin tapa y conductor sin canalización.***

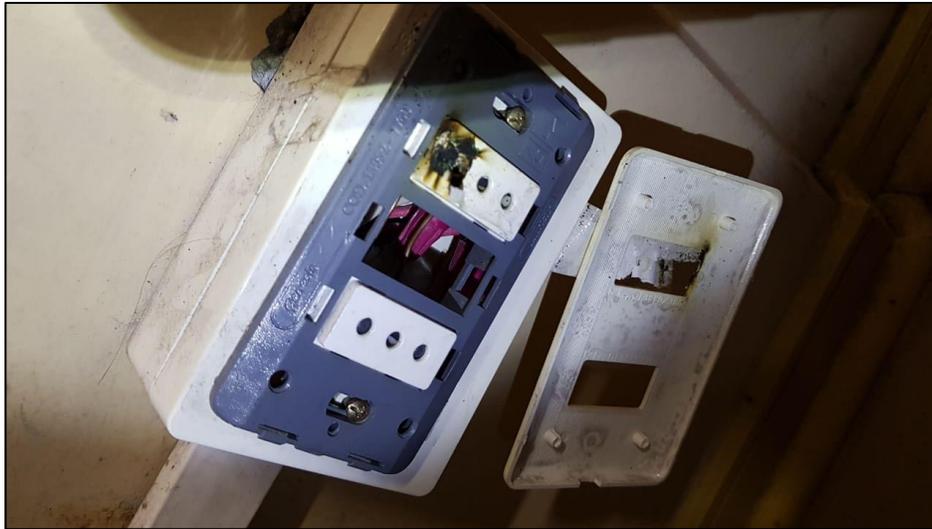
***Figura 3.13 Sala biología 3er piso, enchufe en pésimo estado.***

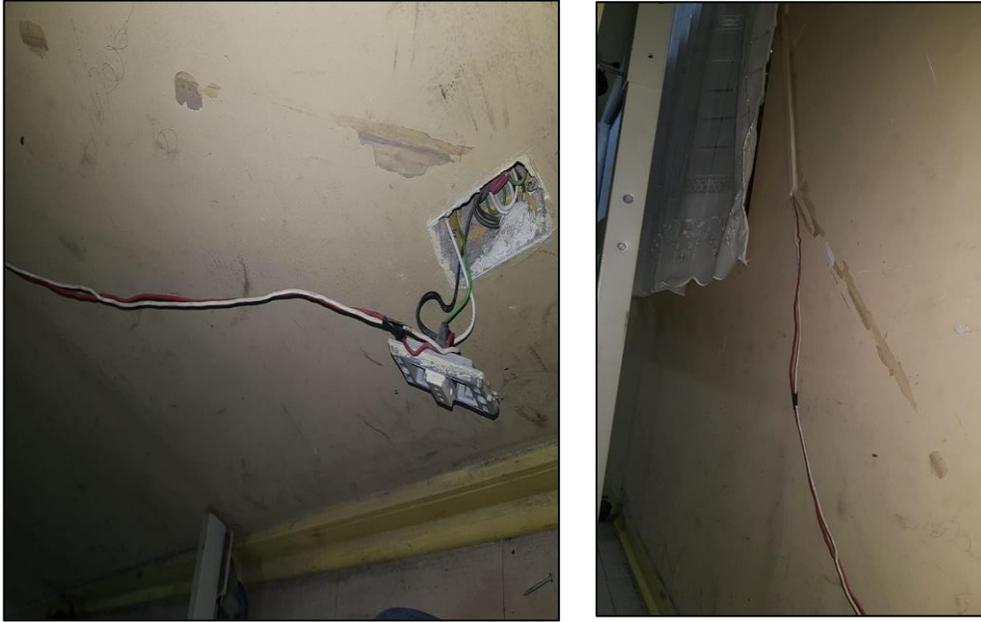
***Figura 3.14 Biblioteca 1er piso, sin canalización. Cortocircuito Permanente en interruptor 9/15 a la entrada de la biblioteca.***

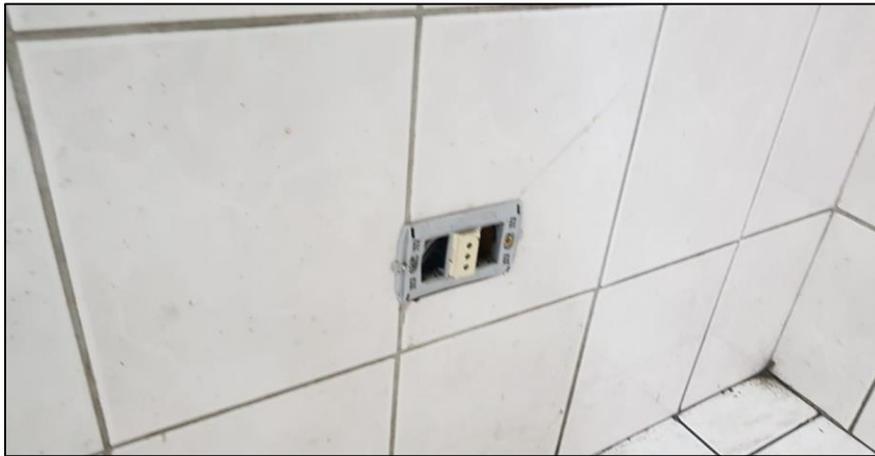
***Figura 3.15 Comedor, Enchufe simple con modulo dañado y sin tapa, trabajadores y niños consecutivamente intentan conectar en éste.***

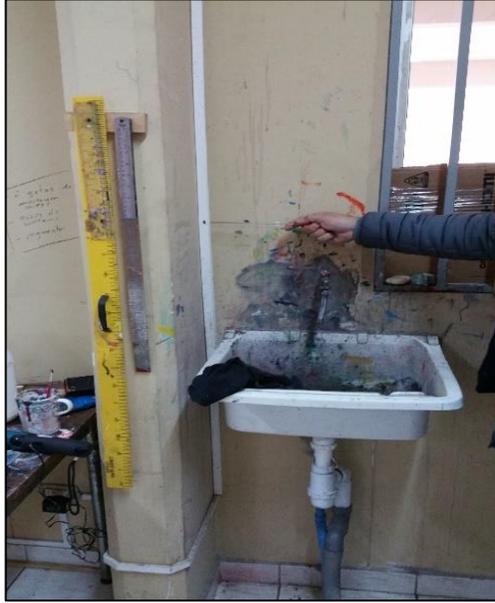
**Figura 3.16 Sala 8 segundo piso - canalización cerca de zona húmeda, zona expuesta**

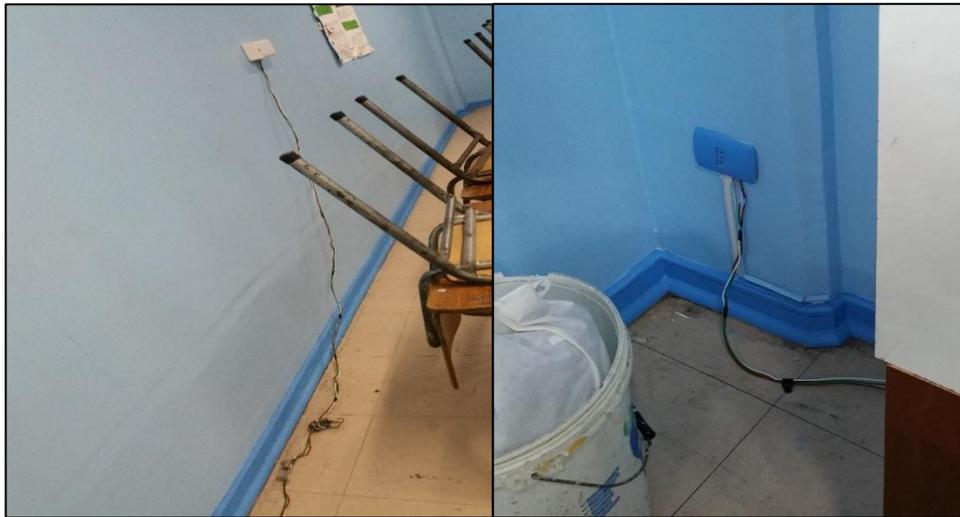
**Figura 3.17 Sala 13 segundo piso, cableado expuesto.**

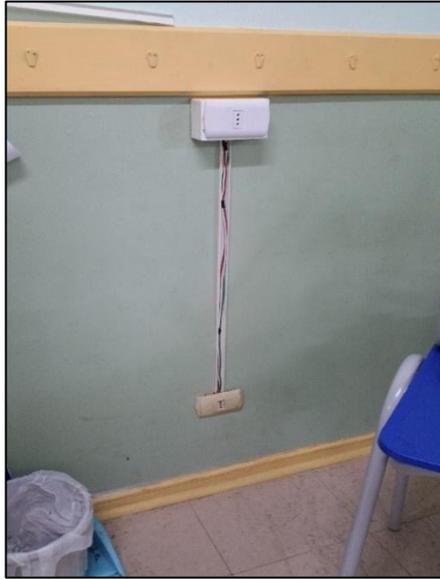
(a)

**Figura 3.18 Sala 28 (a), Sala 26 (b) - cableado expuesto**

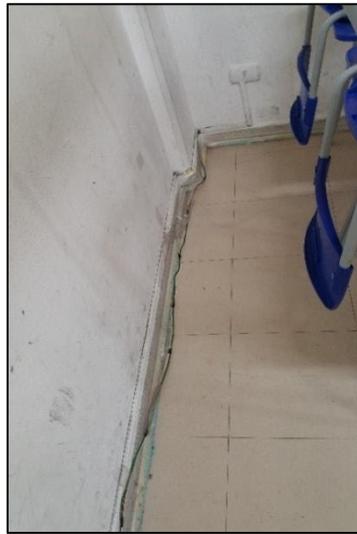
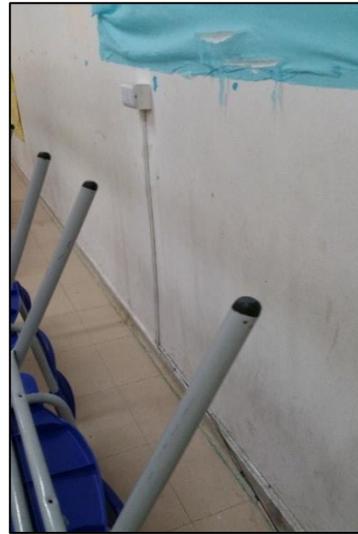
**Figura 3.19 Sala 19 - cableado expuesto.**

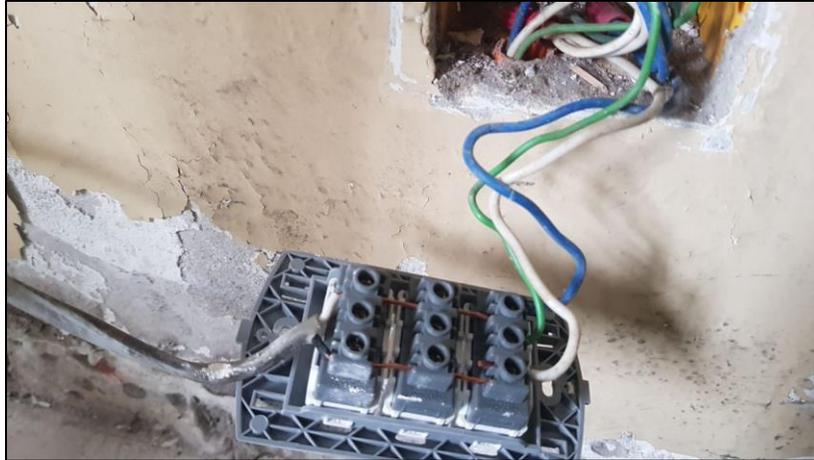
**Figura 3.20** Sala Gráfica primer piso – Sin puente de tierra, conexión subestandar a otro punto.

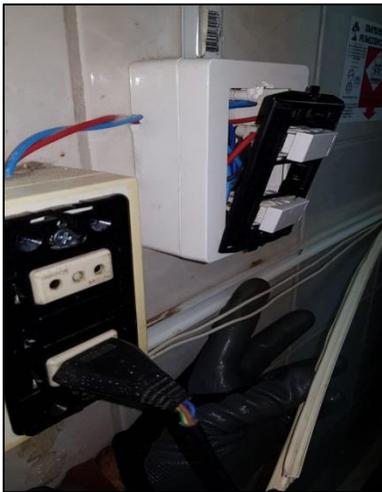
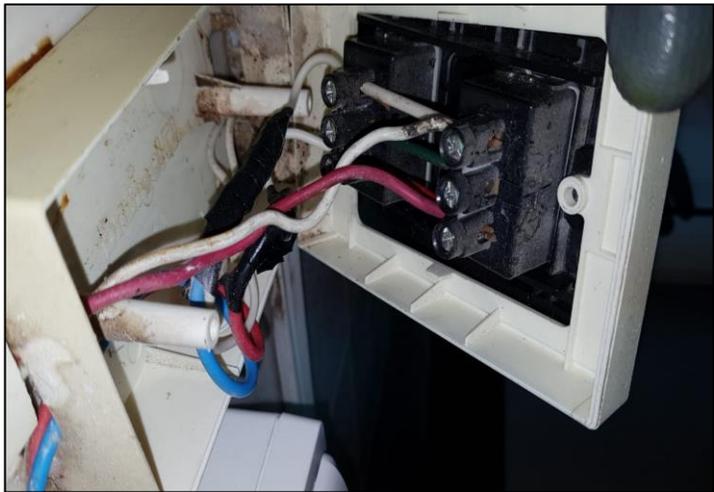
**Figura 3.21** Bodega alimentos primer piso – Sin tierra de protección, conexión subestandar a otro punto, cableado no cumple con código de colores, sobrecarga de conductores.

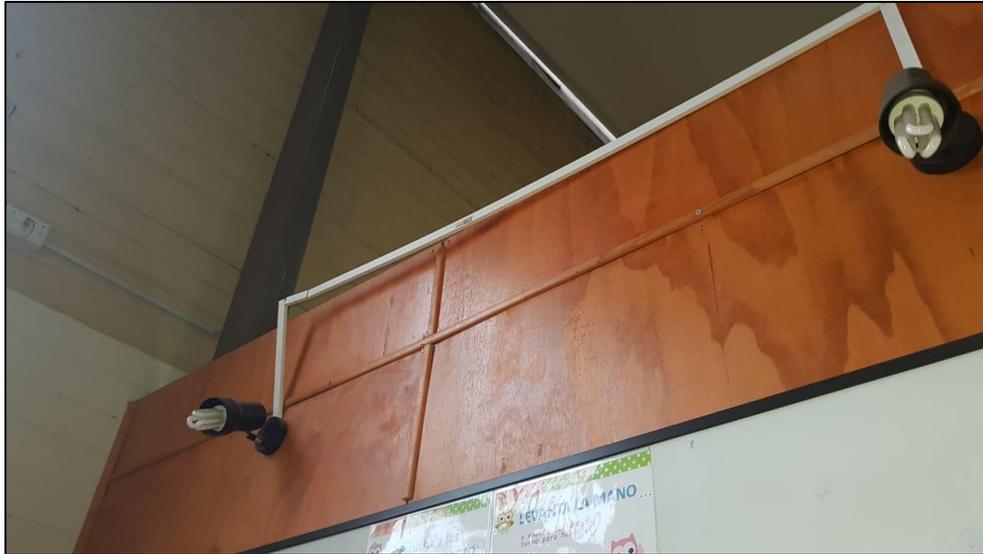
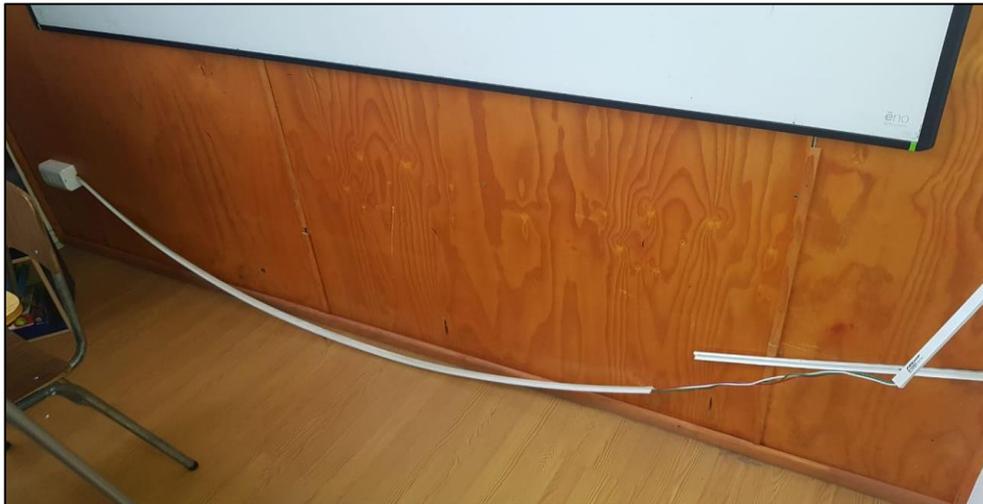
**Figura 3.22** Oficinas primer piso sala integración, canalización en mal estado.

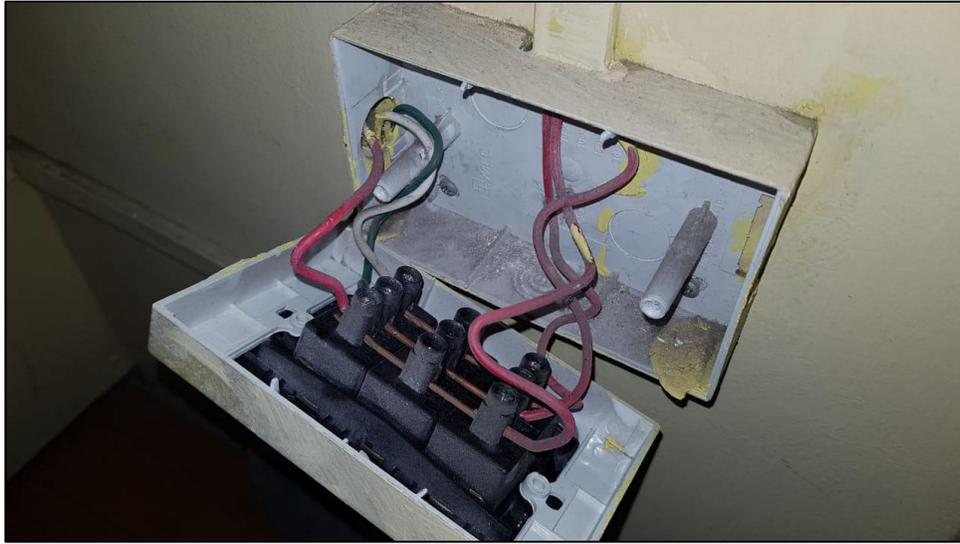
Figura 3.23 Sala centro de alumnos, no cumple con código de colores, puentes desnudos.

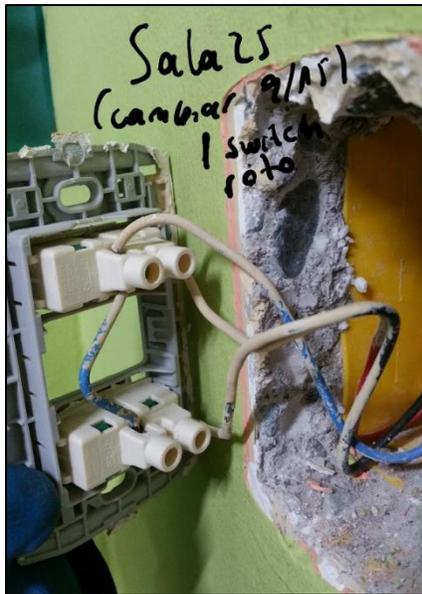
Figura 3.24 sala 25, interruptor roto.

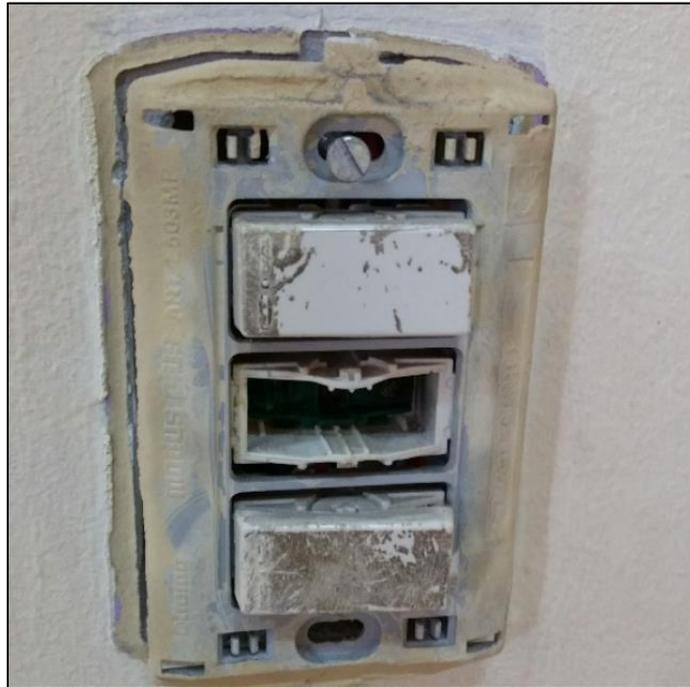
**Figura 3.25 sala Danza, interruptor deficiente.**

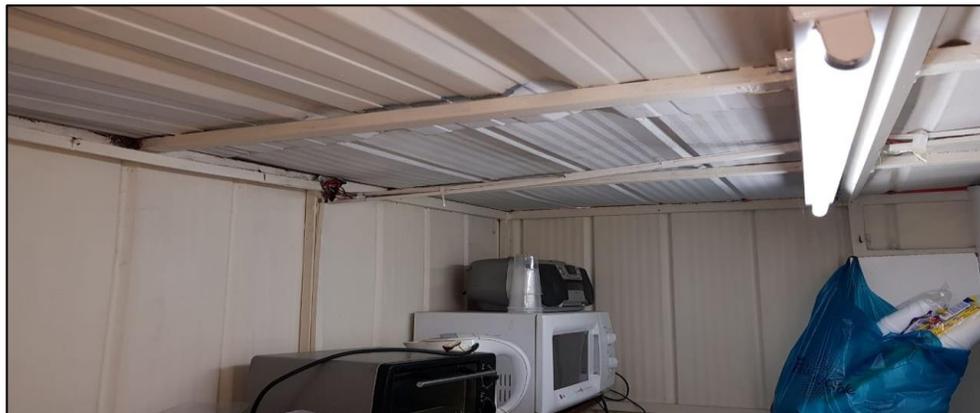
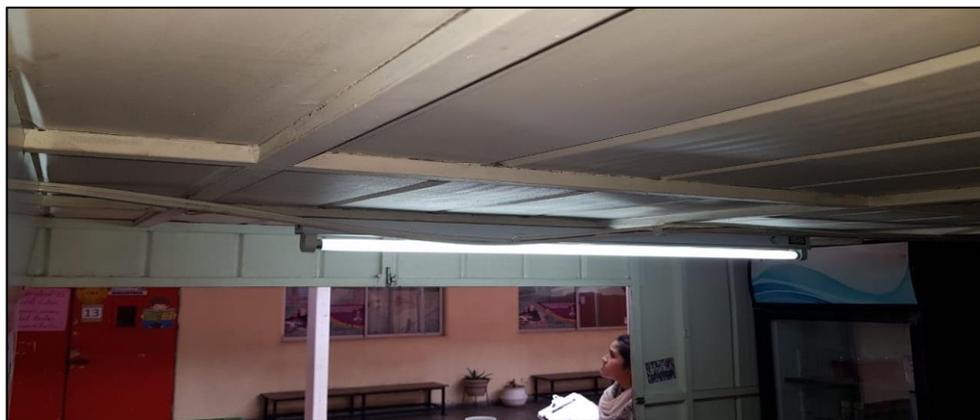
**Figura 3.26 Kiosco primer piso, conectado a circuitería de cocina, canalización en mal estado.**

En el plano anexo (DWG) a este informe se detalla con precisión como se debe realizar el proyecto eléctrico para la institución, donde entre otros incluye la independización eléctrica del kiosco del primer piso.
